Informe Final de Práctica Laboral

"Evaluación de árboles de valor especial ubicados en el casco urbano de San Martín de los Andes"

para acceder al título de Técnica Universitaria en Espacios Verdes

Alumna: Giovana Miño

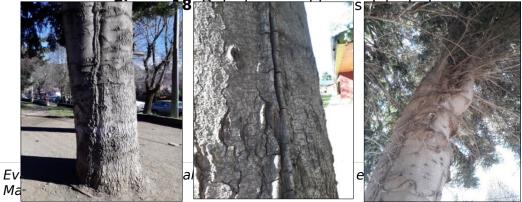
Figura 18: Detalles del tronco, bifurcación en forma de codo y vista desde debajo de la copa.

Las condiciones de salud y vigor se evaluaron como regular, pero no debe tomarse como un ejemplar aislado si no fuertemente influenciado por el pino oregon. En la situación actual podría existir un potencial de falla en ramas y en menor medida de descalce.

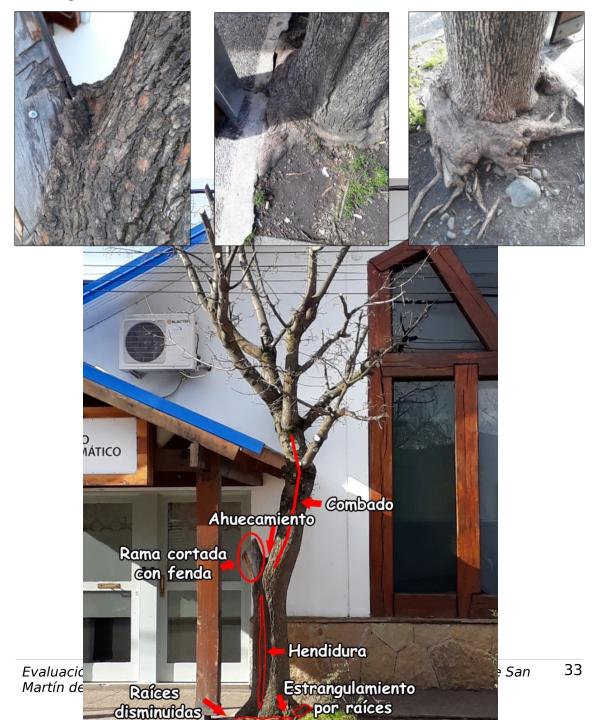
Sin embargo el mayor problema lo presenta la plantera reducida y el estrangulamiento en el cuello del árbol.

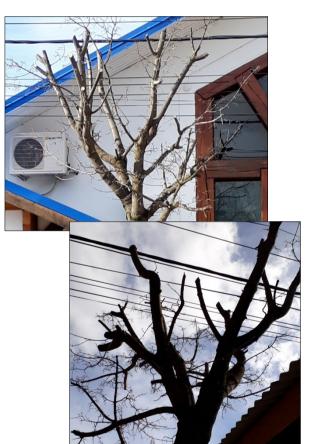
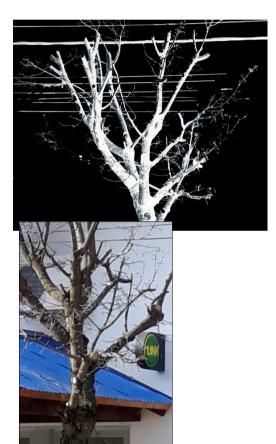
Las podas han sido intensas, de reducción de copa con cortes al ras para que no interfieran con los cables, sin dejar tira savias ni intentar balancear el árbol.

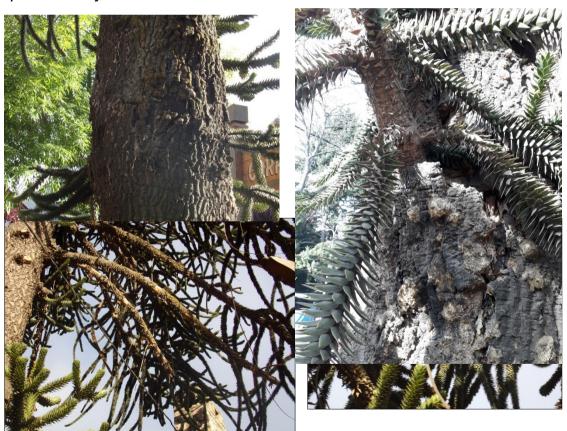
perímetro y resinosis.

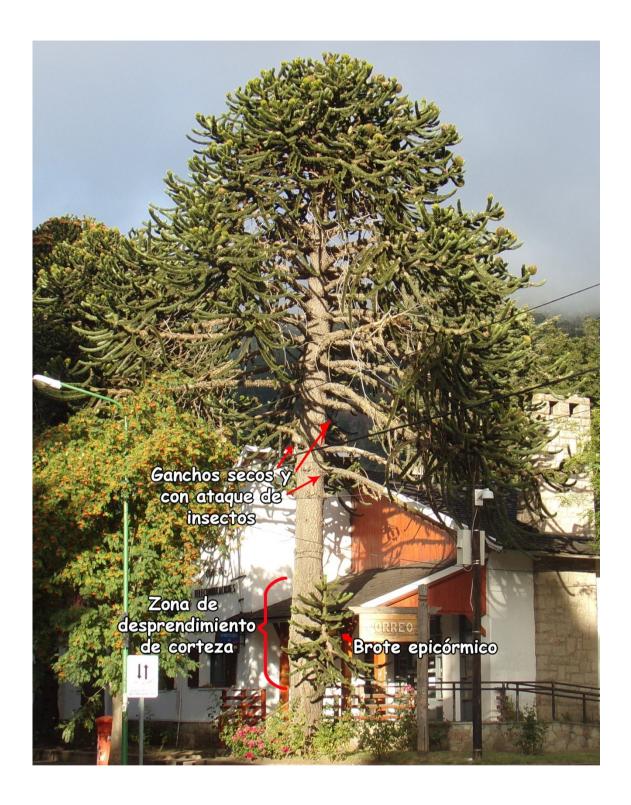
A nivel copa se observan ramas muertas, ganchos, con grietas y perforaciones de insectos por lo menos en la parte más baja.

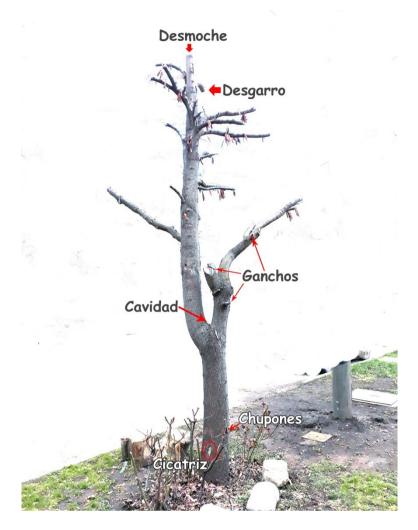
Debido a los cortes mal realizados, además del debilitamiento de toda la estructura, la copa quedó desbalanceada hacia el noroeste. Se observan desgarros en las ramas y ganchos que se secaran o producirán abundantes ramas terciarias.

Presenta una cavidad en la horquilla con un buen callo en la unión, que no evidencia síntomas de fungosis, sin embargo al estar debilitado y esa zona en especial desprotegido por la falta de follaje, es una fuente de acumulación de agua, tierra y organismos patógenos.

Monitorear particularmente la cavidad entre los fustes para observar manifestación de pudriciones, ya que este daño puede complicarse por no tener zona de defensa de la pudrición en su base.

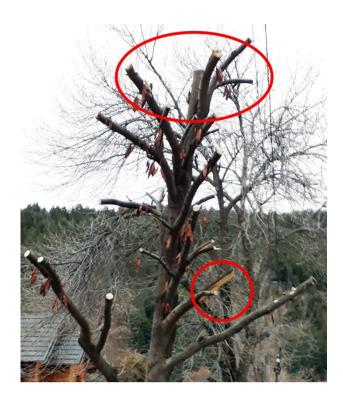
La copa está reducida, deformada y producirá brotación tipo "cola de león". Se observan cicatrices de podas antiguas donde se ha intentado levantar la copa.

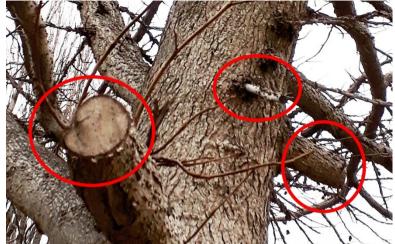
Copa levantada. Podas mal hechas, dejando ganchos de más de 15 cm. que producirán formación tipo cola de león

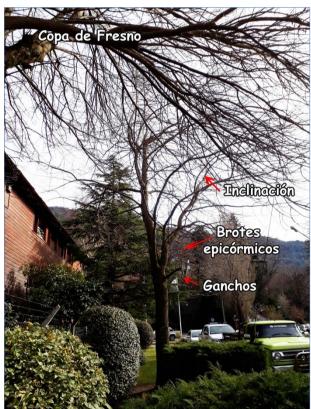
En el tronco se observó una deformación sin herida expuesta que podría haberse debido a daño por factores humanos cuando el árbol era más jóven.

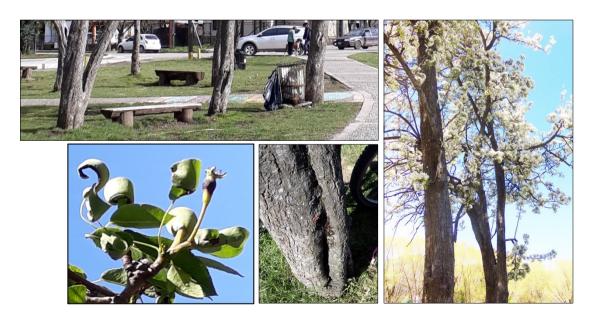
En general los 3 ejemplares presentan características similares, difiriendo sobre todo en la intensidad. Los 3 están inclinados hacia el NE-E, tienen podas cortas, ganchos y ramas secas. Presentan huecos desde la base de los troncos y grietas, en algunos casos con pudriciones. También se observó necrosis en los márgenes de las hojas y enrulamiento, incluso en el extremo de los frutos que podría deberse a un patógeno o a una helada tardía, sin embargo el follaje se presenta homogéneo y completo.

Pc1: En particular se observó que está descopado, los ahuecamientos son en tronco y ramas primarias, que tiene cicatrices con corteza incluida y fungosis. Plantera fuertemente reducida del lado NE.

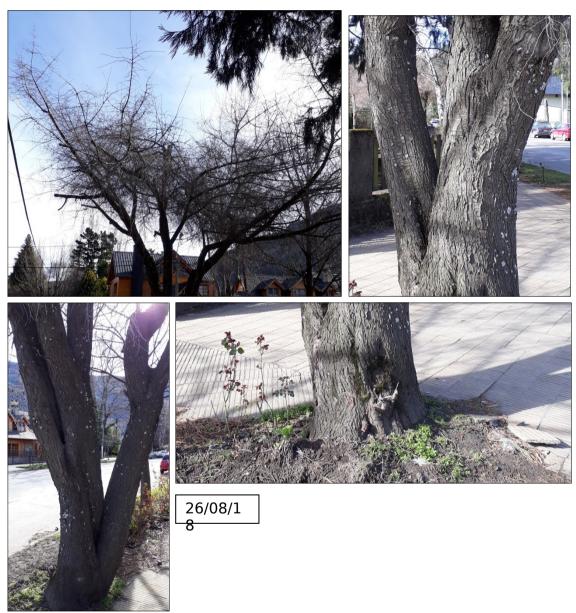
EL tronco en esta especie suele ser ramoso, es decir que si no se le dio una buena poda de formación es normal que tenga varios fustes y ramas entrecruzadas. En este caso se pueden observar uniones en V en las múltiples bifurcaciones, corteza incluida en las uniones y ahuecamiento en ramas primaras y tronco. También son propios de la especia los brotes epicórmicos. El cuello del tronco no se encuentra en buenas condiciones, sumado a las limitaciones de espacio las raíces presenta collar enterrado y pudriciones en heridas.

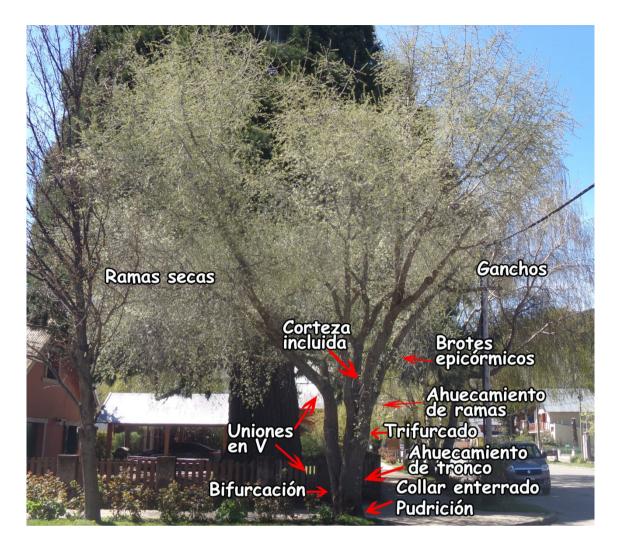
La exposición a las condiciones climáticas desfavorables podrían ser las causantes de ramas secas, gajos, rajaduras y grietas en ramas y troncos, así como indicios de enfermedades fúngicas. Asimismo se puede observar el desbalanceo debido a las bifurcaciones.

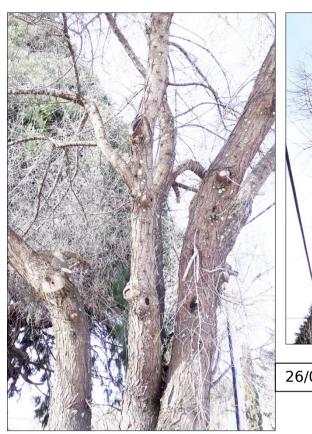
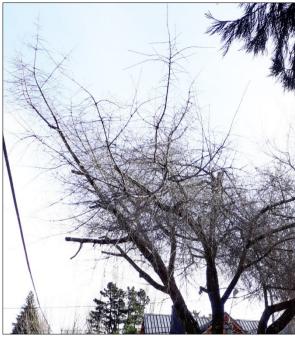
La copa ha sido múltiples veces levantada ya que se observan cicatrices a lo largo de la mayor parte del fuste. También pueden observarse gajos en el sector que interferiría con los cables de podas tipo "cola de león"

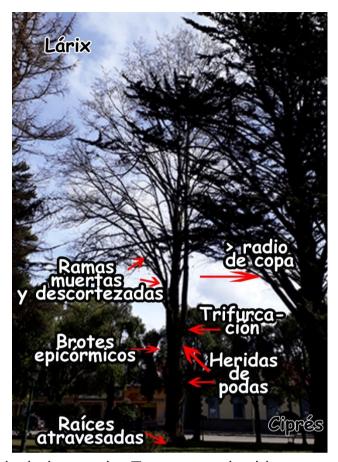
Ug 2: Copa desbalanceada. Tronco con heridas con corteza incluida. Ramas secas, colgando y ganchos en la base de la copa. Raíces muy atravesadas cerca del tronco.
