TRABAJO FINAL DE LICENCIATURA

EN CIENCIAS GEOLÓGICAS

Análisis de la erosión costera y riesgo geológico de la costa norte y este del embalse Mari Menuco, Departamento Confluencia, Provincia del Neuquén

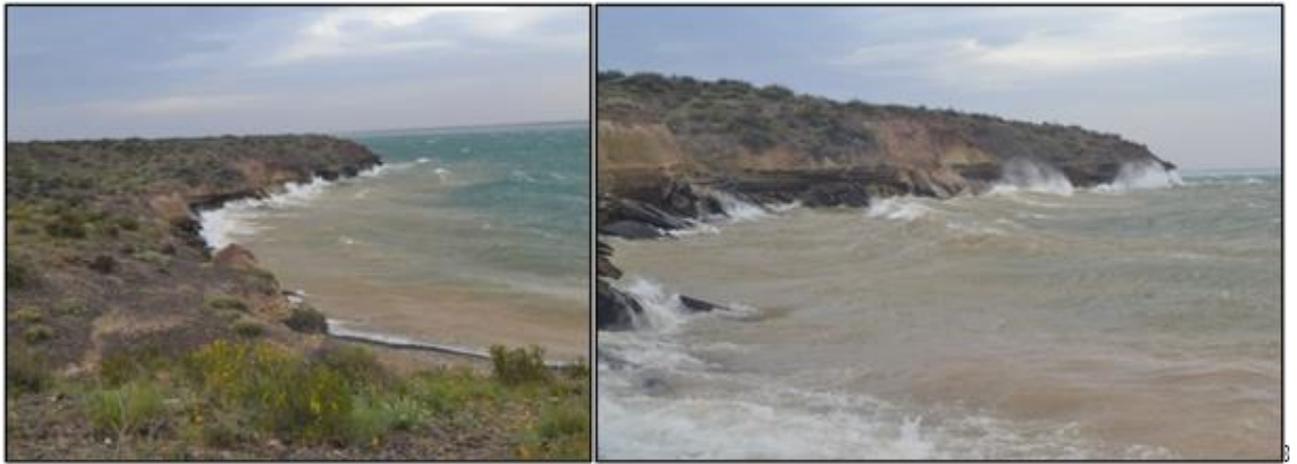
Figura 17. Sectores costeros afectados por el oleaje ($38^{\circ}34'40,30''S$; $68^{\circ}29'40,60''O$). Octubre 2023.

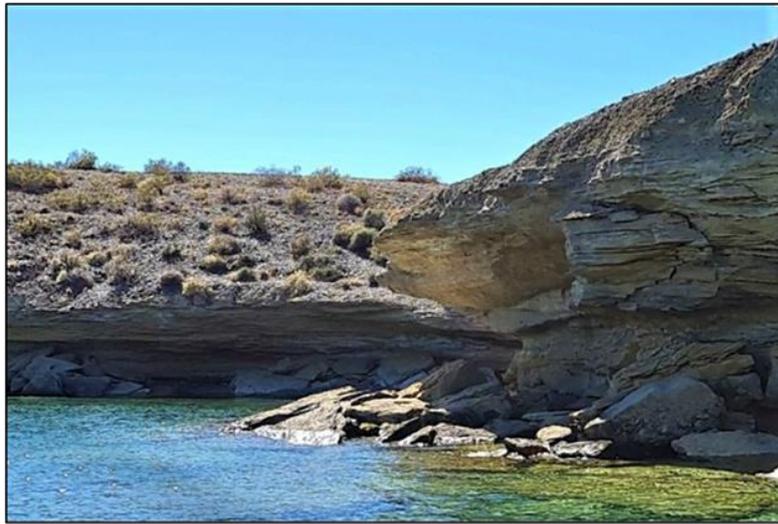
Los acantilados son geoformas activas cuyas alturas alcanzan entre 1,5 y 8 m aproximadamente (Figura 18). Además de ser afectados en su frente por procesos erosivos subaéreos son atacados por el oleaje en su base mostrando morfologías erosivas con presencia de “mediacaña” bien desarrollada que indica el límite de la erosión producto del oleaje. Algunos tienen en su parte superior un reparo rocoso, con morfología en visera o alero, con un techo y un frente abierto mucho más ancho que su fondo (Figura 19).

Figura 19. Alero. Fotografía tomada por Subsecretaría de Defensa Civil y Protección Ciudadana de Neuquén ($38^{\circ}34'38,16''S$; $68^{\circ}29'44,02''O$). Enero 2021.

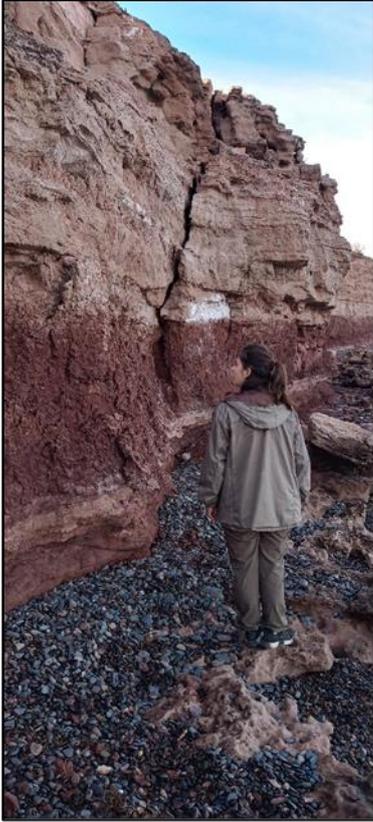
El frente de los acantilados presenta diaclasas y planos de estratificación que configuran condiciones de debilidad ante la erosión. Detrás y paralelas a algunos de ellos se desarrollan grietas de liberación de tensión que dejan “bloques” expuestos como preludio del desprendimiento o derrumbe (Figura 20; Figura 21).

Figura 20. Grieta de liberación de tensión (38°33'34,81"S; 68°31'22,21"O). Julio 2023.

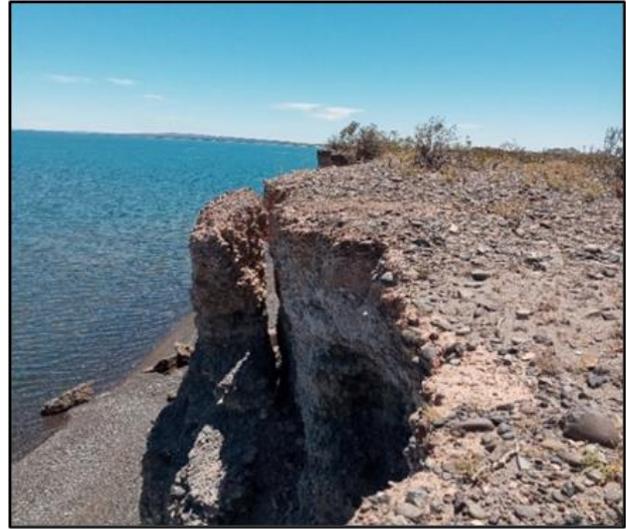
Figura 21. Bloque a punto de caer (38°36'1,82"S; 68°28'28,40"O). Diciembre 2022.

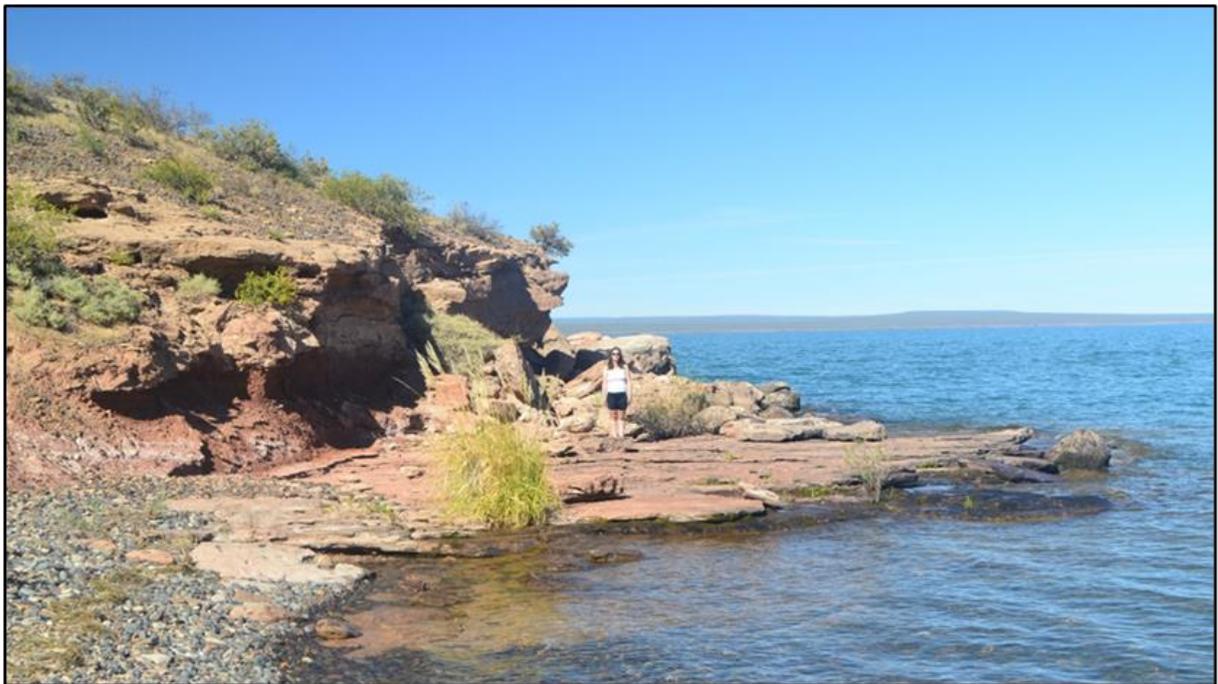
Figura 24. Plataforma de abrasión con bloques caídos sobre su superficie en el Club Hidronor. Noviembre 2023.

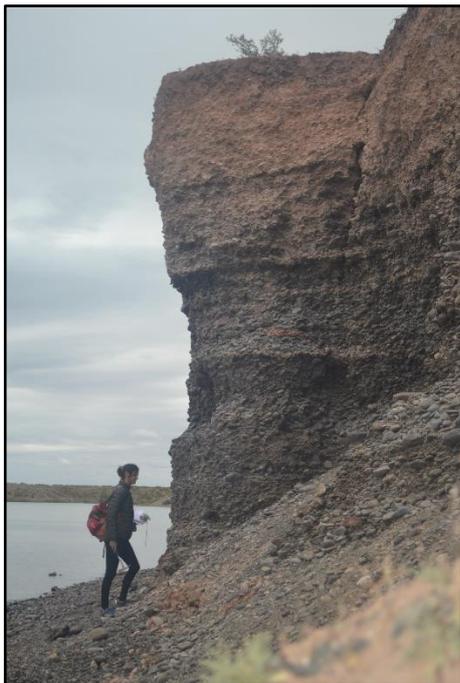
Figura 44. Plano de discontinuidad perpendicular a la cara del acantilado ($38^{\circ}37'3,63''S$; $68^{\circ}27'51,35''O$). Julio 2023.

Las discontinuidades paralelas al borde de la pared o verticales a la cara del acantilado expresan un alivio o relajación de la presión de confinamiento en dirección a la cara libre del mismo. Con el tiempo estas se amplían por una combinación de factores como infiltración de agua o humedad, introducción de material detrítico, vibraciones etc. Este proceso logra finalmente que los bloques se desprendan muy rápidamente del acantilado por caídas y vuelcos, siendo los más comunes en el área de estudio.

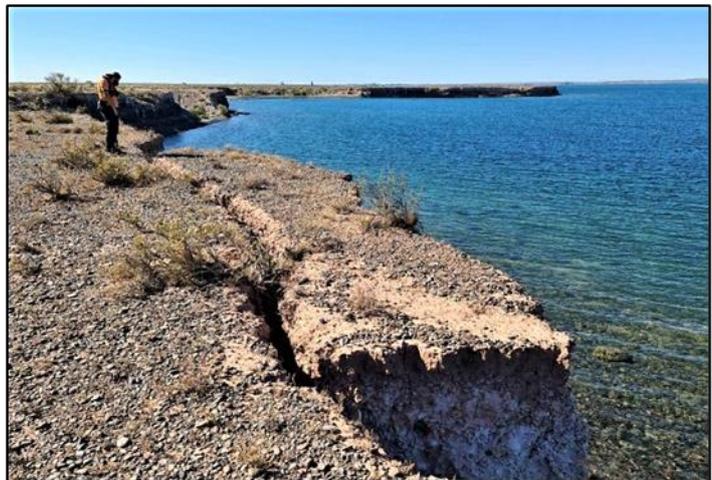
Figura 45. Discontinuidades verticales y subparalelas a la cara del acantilado. Fotografía tomada por Defensa Civil y Protección Ciudadana de Neuquén ($38^{\circ}36'25,50''S$; $68^{\circ}28'14,04''O$). Enero 2021.

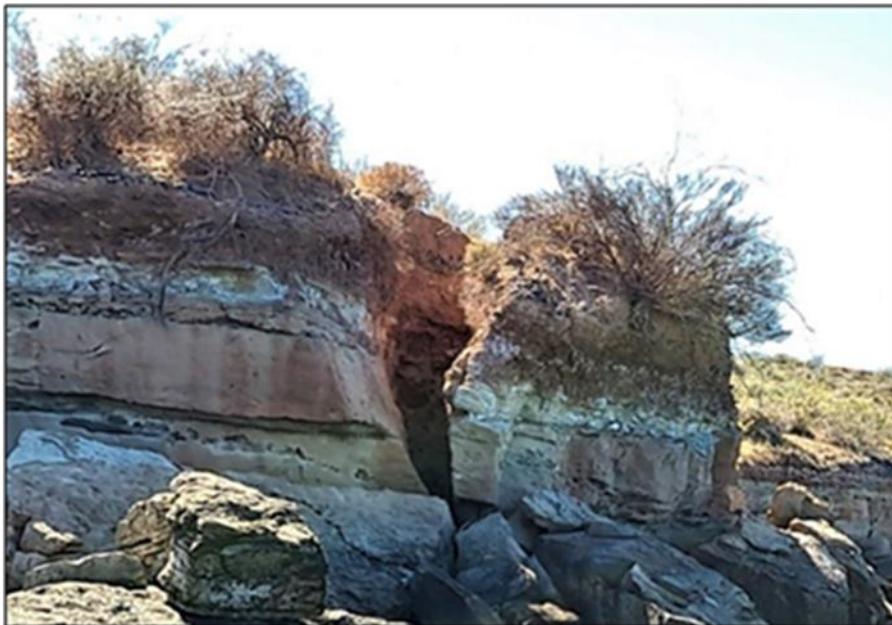
En la Fig. 46 pueden observarse movimientos de remoción en masa en forma de caída de rocas. La fractura visible en la imagen muestra una separación en los estratos, en la base acumulación de bloques de roca desprendidos.

Figura 46. Caída de rocas (38°33'58,95"S; 68°30'35,64"O). Fotografía tomada por Defensa Civil y Protección Ciudadana de Neuquén. Enero 2021.

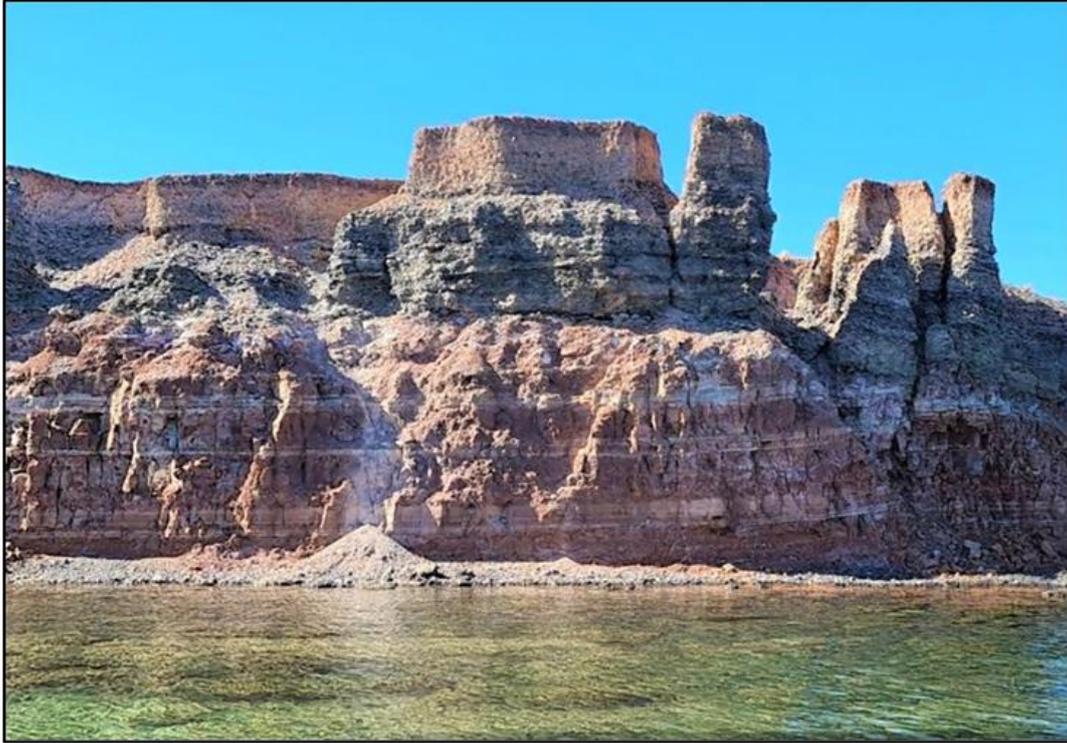
Figura 47. Vuelcos en el sector de Villa Tennis Club. Fotografía tomada por Defensa Civil y Protección Ciudadana de Neuquén. Enero 2021.

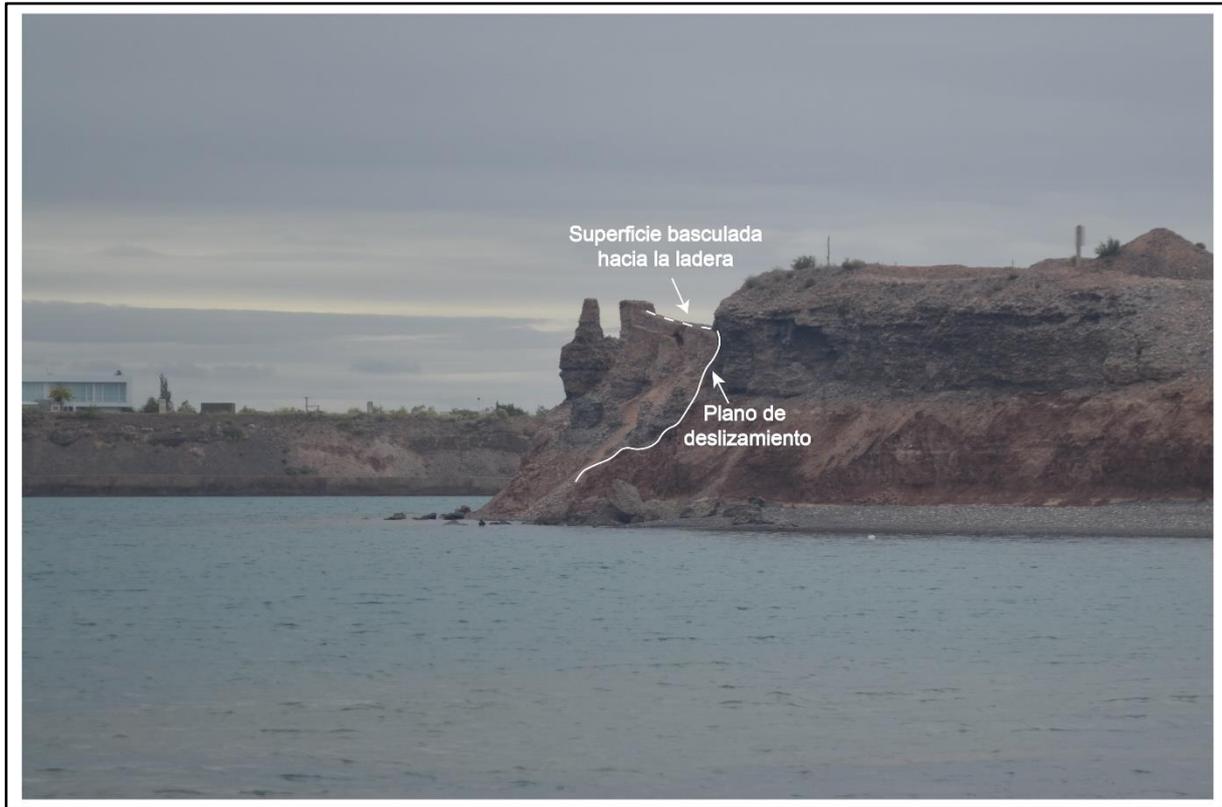
En Villa Tennis Club, se observó lo que podría ser un deslizamiento rotacional. En este tipo de movimiento, la rotura tiene lugar a través de superficies curvas. Una vez iniciada la inestabilidad, la masa empieza a rotar, pudiendo dividirse en varios bloques que deslizan entre sí y dan lugar a “escalones” con la superficie basculada hacia la ladera y a grietas de tracción estriadas (Gonzales de Vallejo *et al.*, 2002). En la Fig. 48 puede observarse una contrapendiente de la parte superior del bloque que se desliza hacia el escarpe principal que es característica de la morfología de estos movimientos. Además, puede verse que los niveles de conglomerados están desplazados.

Figura 48. Posible deslizamiento rotacional en Villa Tennis Club. Diciembre 2023.

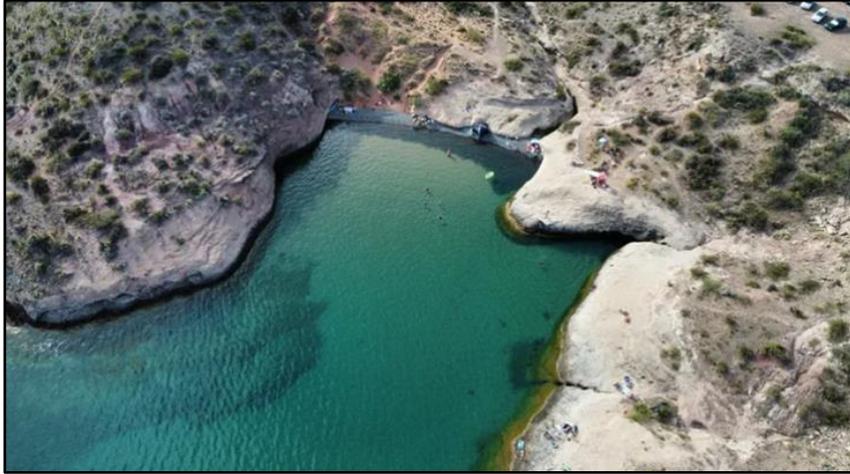
Figura 49. Fotografía del sector costero 2 mostrando dificultad para el acceso a la costa (tomada del diario La Mañana del Neuquén (29-1-24).

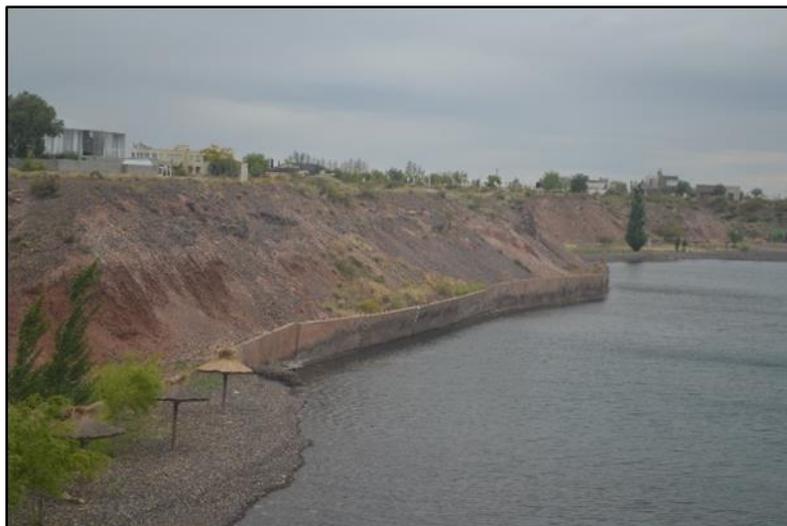
Figura 52. Defensa de hormigón construida en Villa Tenis Club, obsérvese en el sector medio de la misma inicio de volcamiento producto de la presión ejercida por el material caído del frente del acantilado. Diciembre 2023.
