**Universidad Nacional del Comahue**  
Facultad de Ingeniería  
Departamento de Geología y Petróleo  
Licenciatura en Ciencias Geológicas

Trabajo Final de Licenciatura

**ESTUDIO DE RIESGO GEOMORFOLÓGICO EN UN  
SECTOR DE MESETA Y PIEDEMONTE DEL NORTE  
DE LA CIUDAD DE NEUQUÉN**

**Neuquén**  
**2020**

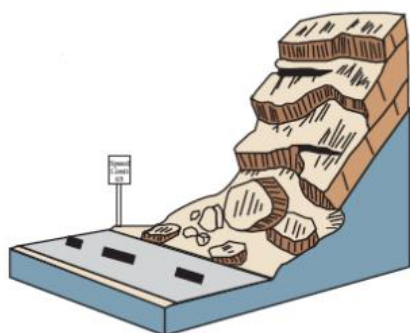
A. Caída y desprendimiento de rocas

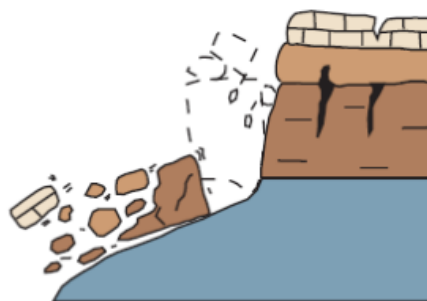
B. Vuelcos o desplomes

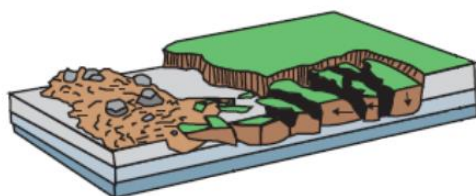
E. Expansión lateral

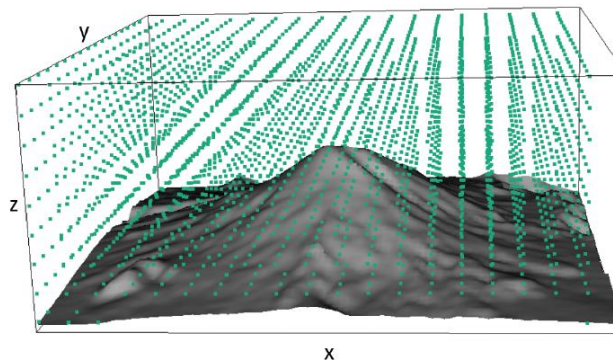
**Figura 4:** Grillado 3D sobre el DEM. Cada punto verde representa el centro de múltiples superficies esféricas de prueba para el cálculo de F (Reid *et al.*, 2015).

El programa determina una serie de centros rotacionales a partir del grillado tridimensional definido y va incrementando su radio de acuerdo a lo establecido por el usuario (para este trabajo, el incremento radial fue de 1 m). De esta forma, el software crea ‘esferas’ artificiales, cuya intersección con el DEM define superficies curvas. Para cada una de estas superficies, se calcula el valor de F para cada celda del DEM afectada. Finalmente, el software toma el mínimo valor de F obtenido en cada celda del DEM, y estimar los volúmenes y el área asociados con estas potenciales fallas del terreno (Zhang y Wang, 2019).

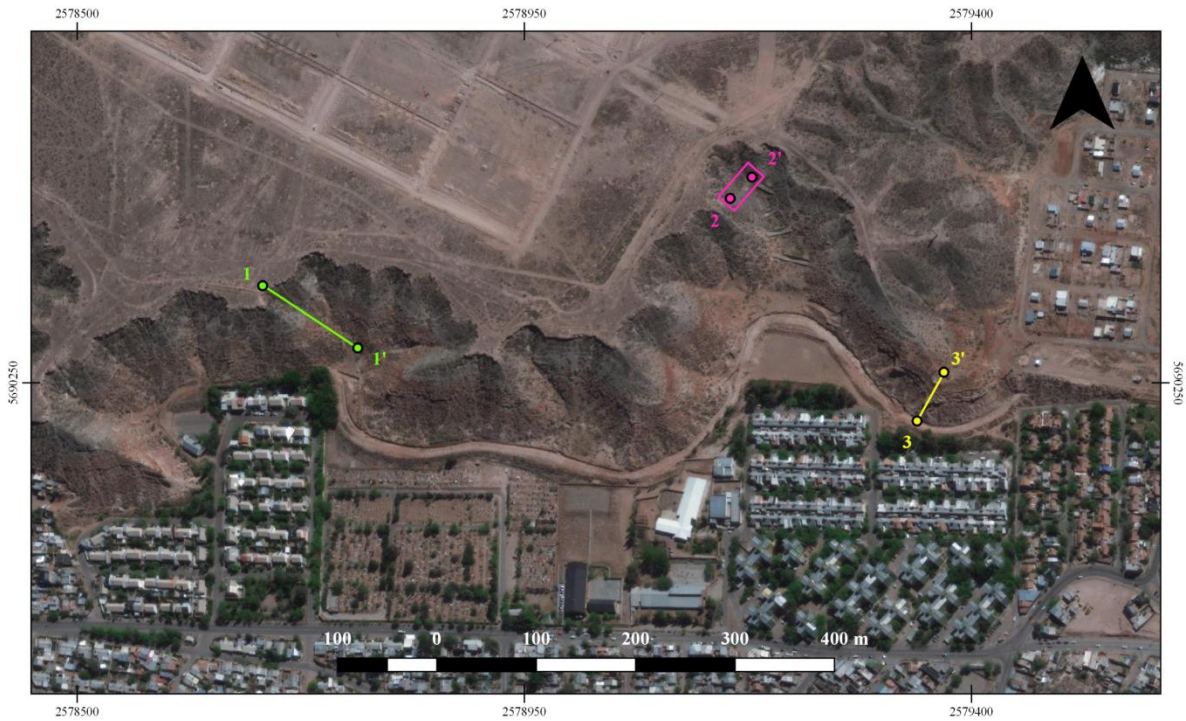
**Figura 7:** Ubicación de los perfiles geológicos de las bardas de la Ciudad de Neuquén. Perfil 1-1' con base en el punto  $38^{\circ}56'6''\text{S} - 68^{\circ}5'29''\text{W}$  y techo en  $38^{\circ}56'4''\text{S} - 68^{\circ}5'33''\text{W}$ ; Sector 2-2' ubicado entre los puntos  $38^{\circ}56'1''\text{S} - 68^{\circ}5'13.5''\text{W}$  y  $38^{\circ}56'0.3''\text{S} - 68^{\circ}5'12.6''\text{W}$ ; Perfil 3-3' con base en el punto  $38^{\circ}56'8.2''\text{S} - 68^{\circ}5'5.6''\text{W}$  y techo en  $38^{\circ}56'6.6''\text{S} - 68^{\circ}5'4.5''\text{W}$ .

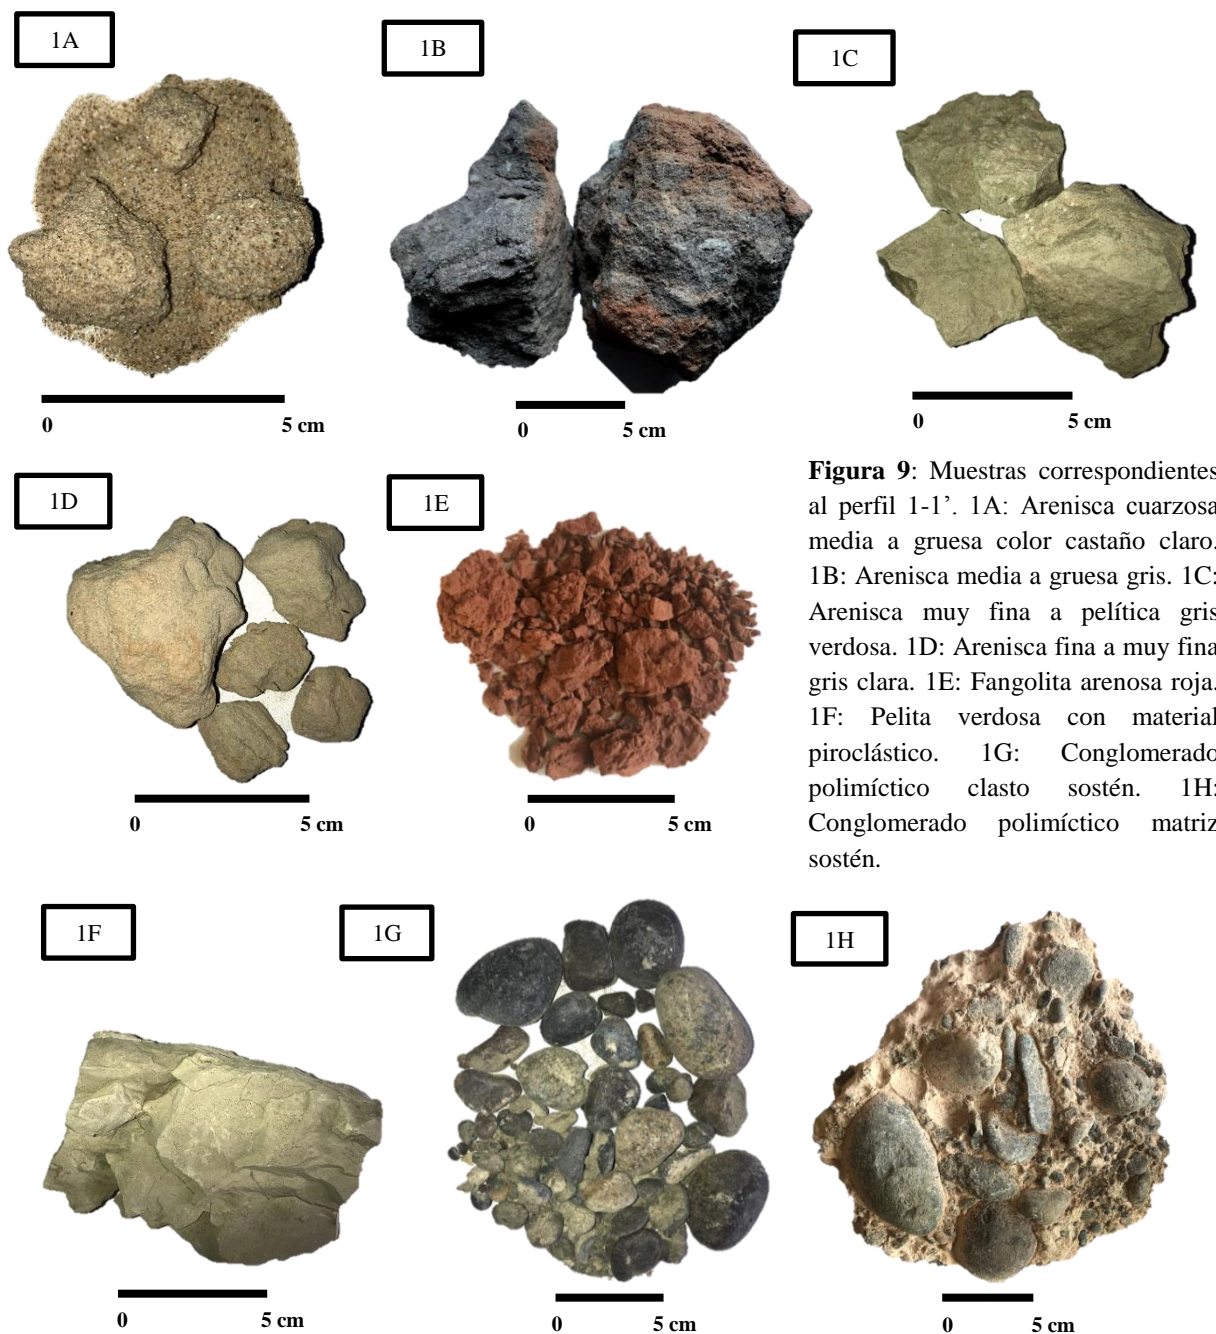
**Figura 9:** Muestras correspondientes al perfil 1-1'. 1A: Arenisca cuarzosa media a gruesa color castaño claro. 1B: Arenisca media a gruesa gris. 1C: Arenisca muy fina a pelítica gris verdosa. 1D: Arenisca fina a muy fina gris clara. 1E: Fangolita arenosa roja. 1F: Pelita verdosa con material piroclástico. 1G: Conglomerado polymíctico clasto sostén. 1H: Conglomerado polymíctico matriz sostén.

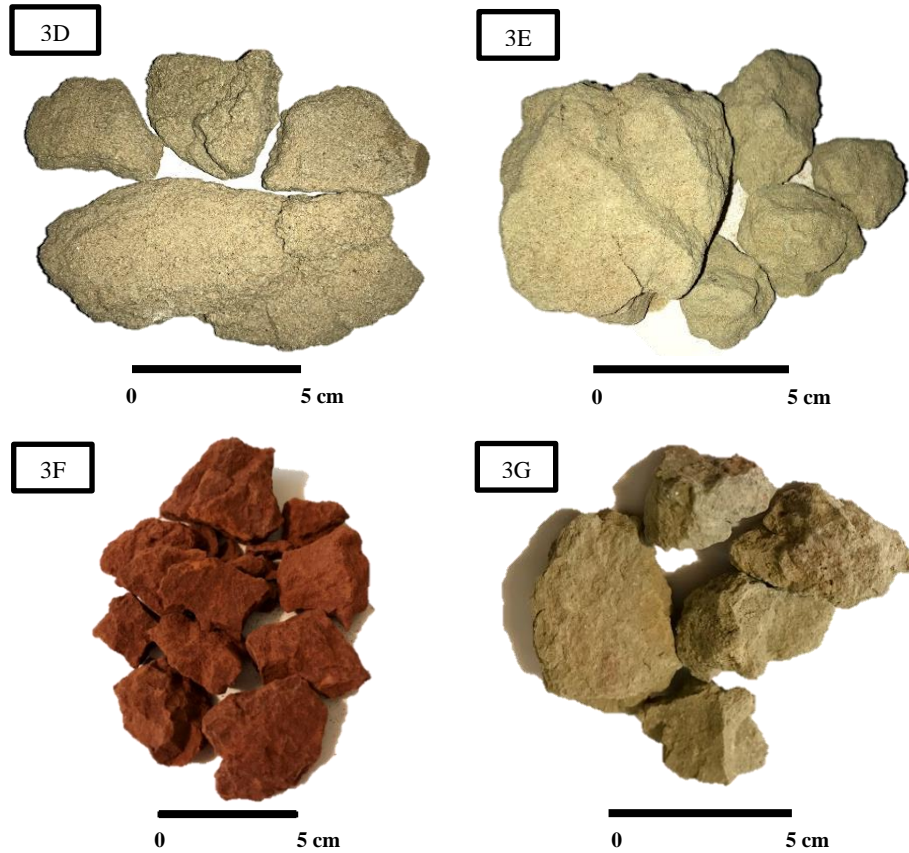
**Figura 12:** (continuación) 3D: Arenisca media blanco-grisácea. 3E: Arenisca muy fina gris verdosa. 3F: Arenisca muy fina roja. 3G: Arenisca fina gris verdosa.

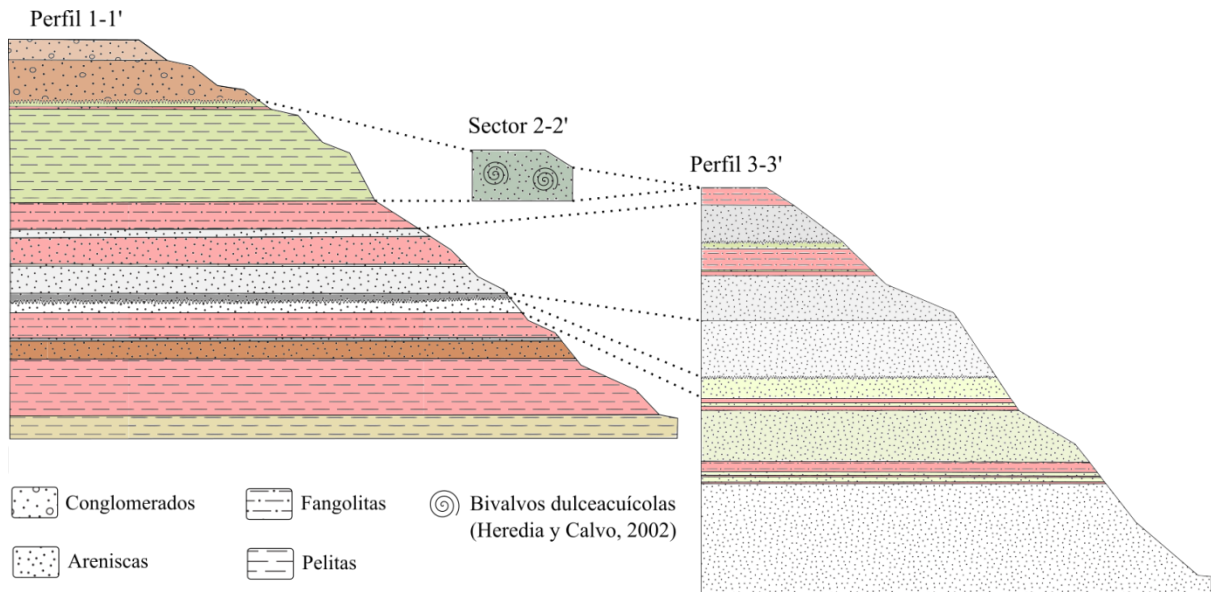
**Figura 13:** Correlación entre los perfiles 1-1' y 3-3', y el sector 2-2' de la zona de estudio en las bardas de Neuquén.

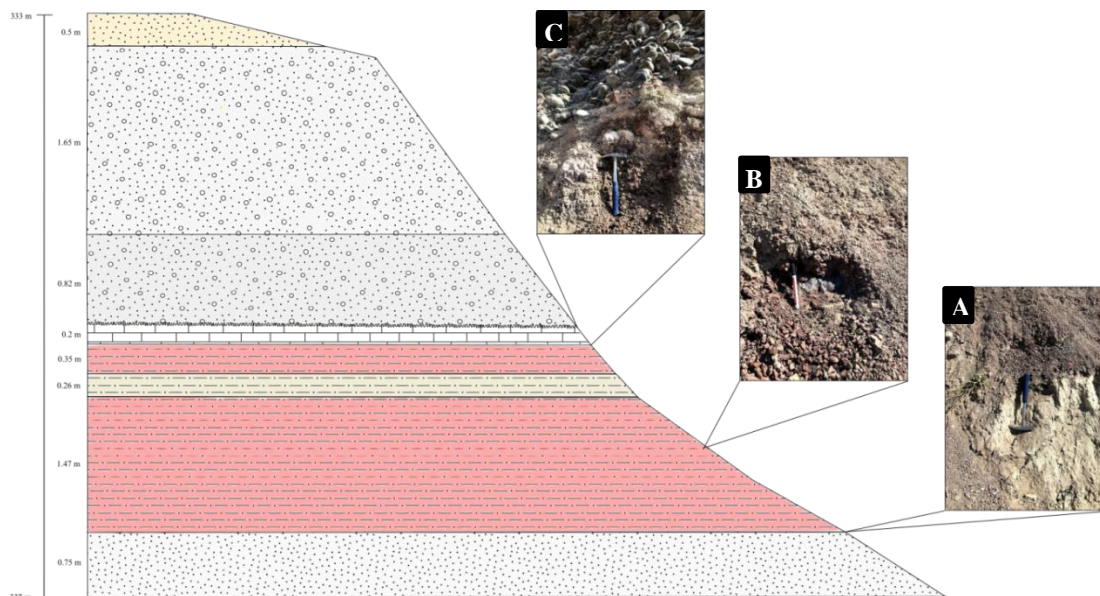
**Figura 15:** Perfil 1-1' de la zona de deslizamientos en Vista Alegre con escala vertical exagerada 2 veces. De base a tope, se observan: 0.75 m de arenisca muy fina gris clara seca (muestra 1A; fotografía A); 1.47 m de fangolitas pardo rojizas con slickensides y menor humedad (muestra 1B; fotografía B); 0.26 m de fangolitas verdosas húmedas; 0.35 m de fangolitas pardo rojizas con slickensides, a partir de las cuales comienzan la humedad de los estratos (muestra 1C); 0.2 m de caliza pulverulenta (muestra 1D; fotografía C); 0.82 m de conglomerado polimíctico clasto sostén sin cemento, con tamaños de clastos mayores que el conglomerado suprayacente (hasta 23 cm) (muestra 1E); 1.65 m de conglomerado polimíctico matriz sostén cementado (muestra 1F); 0.5 m de arenisca fina bien seleccionada con desarrollo de suelo. **Porcentaje de materiales finos en el perfil: 34.66%.**

La ubicación del perfil geológico levantado se indica en la Figura 14, mientras que el perfil se halla ilustrado en la Figura 15. Las descripciones de las muestras analizadas (Figura 16) se encuentran en la Tabla 8.

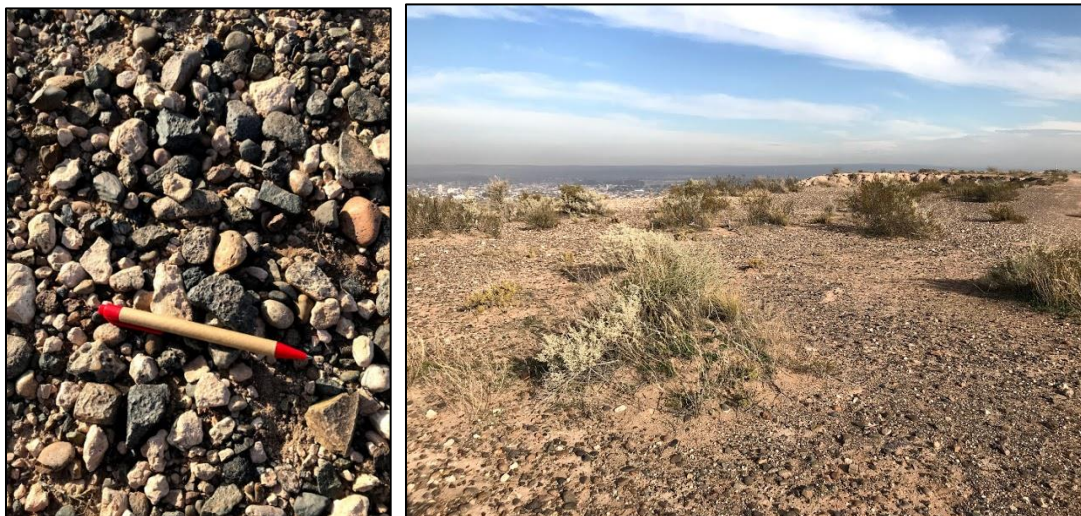
**Figura 18:** (Izq.) Pavimento del desierto sobre la meseta. (Der.) Acumulación eólica (nebka) sobre la meseta.

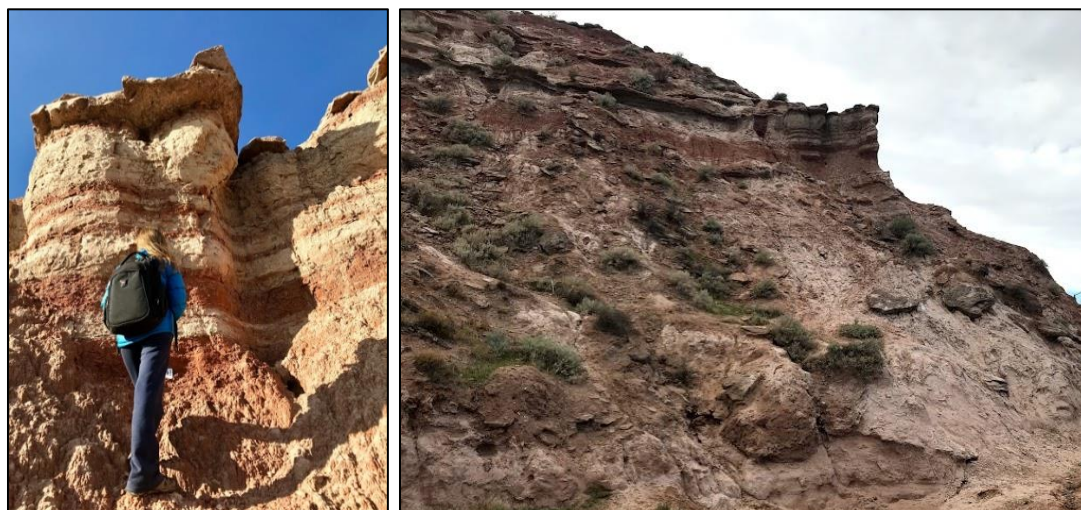
**Figura 19:** Escalamientos en las laderas complejas de Neuquén por erosión diferencial.

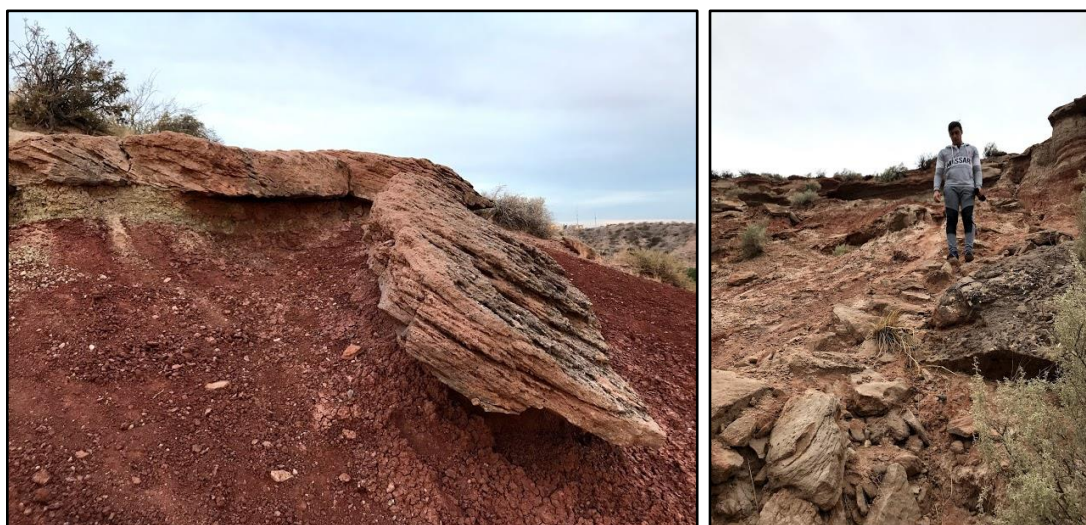
**Figura 20:** Caídas y desprendimientos de rocas sobre la ladera.

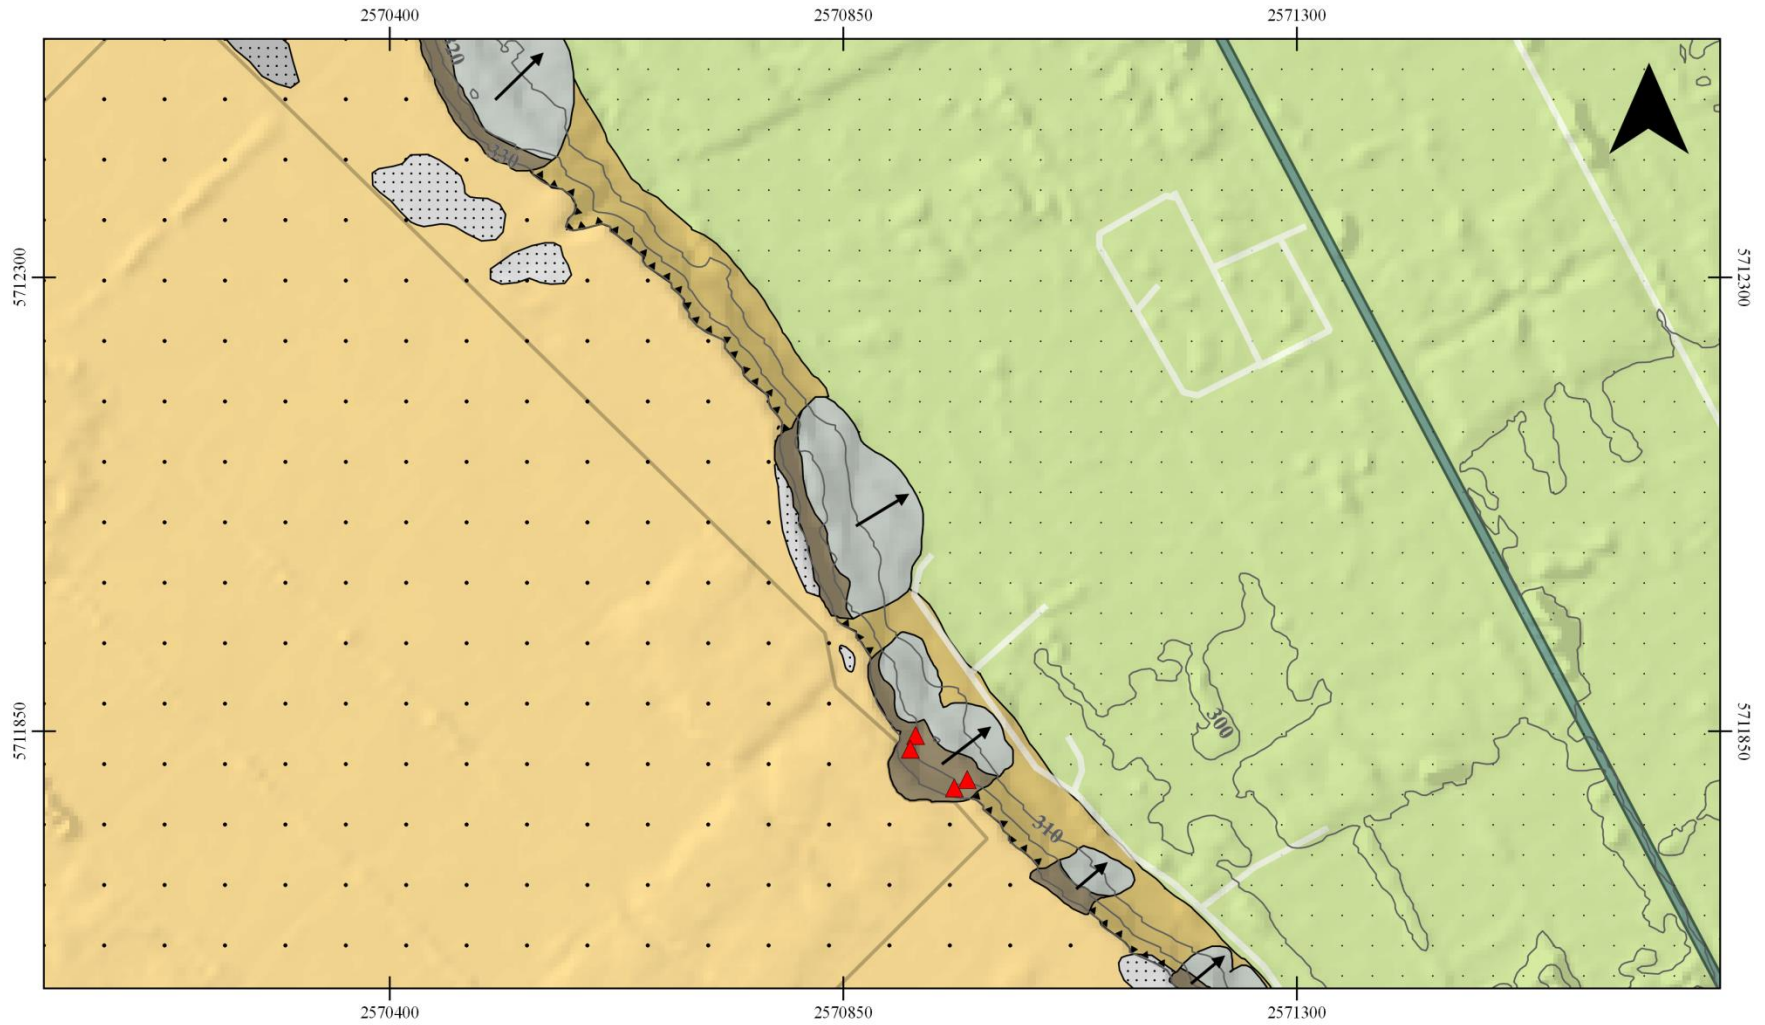
**Figura 22:** Geomorfología y topografía del sector afectado por deslizamientos rotacionales en Vista Alegre.

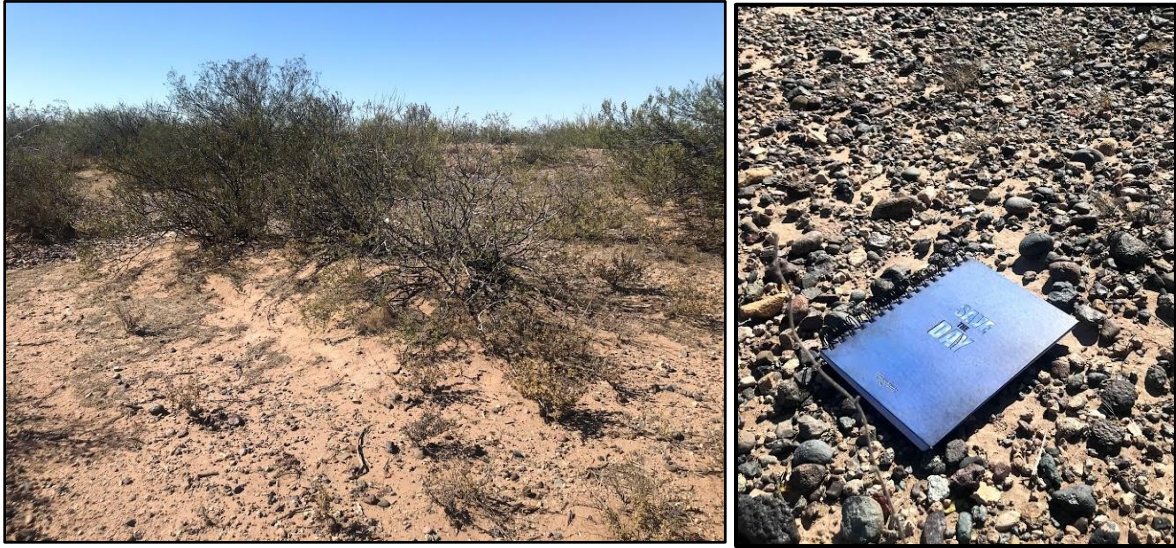
**Figura 23:** (Izq.) Acumulación eólica. (Der.) Pavimento del desierto producto de la acción eólica.

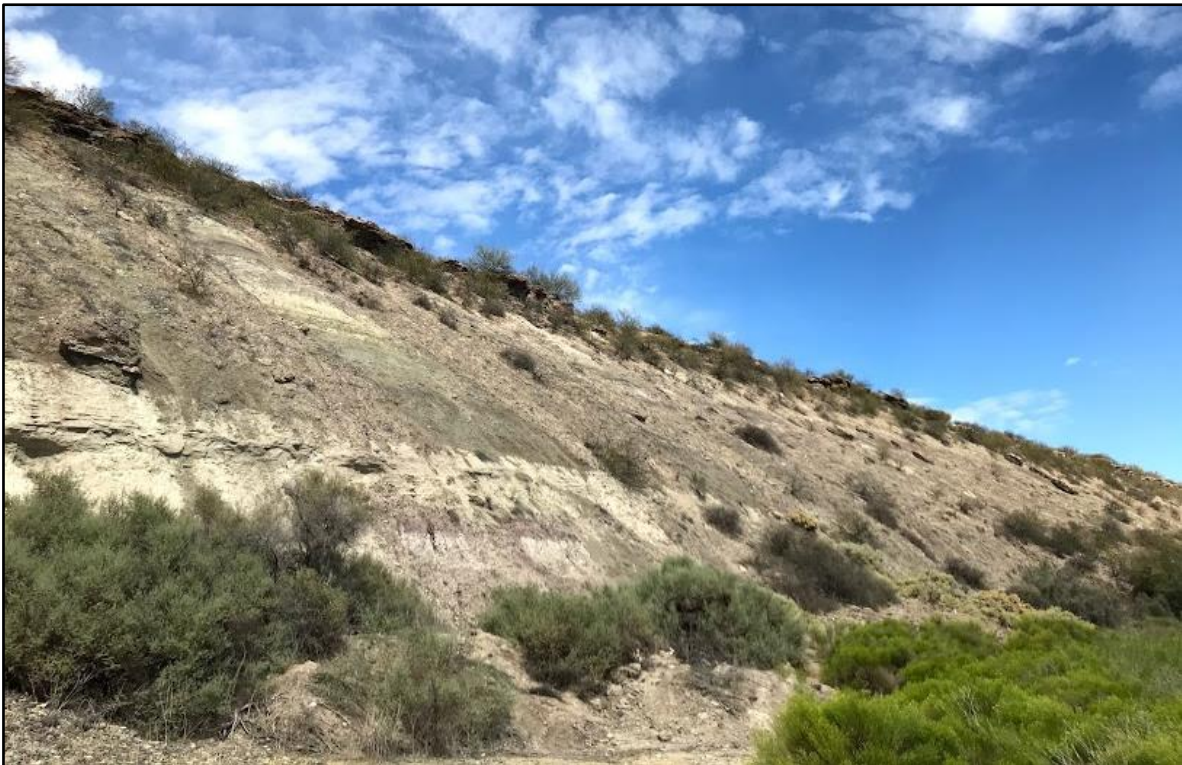
**Figura 24:** Frente de barda sin deslizamientos rotacionales.

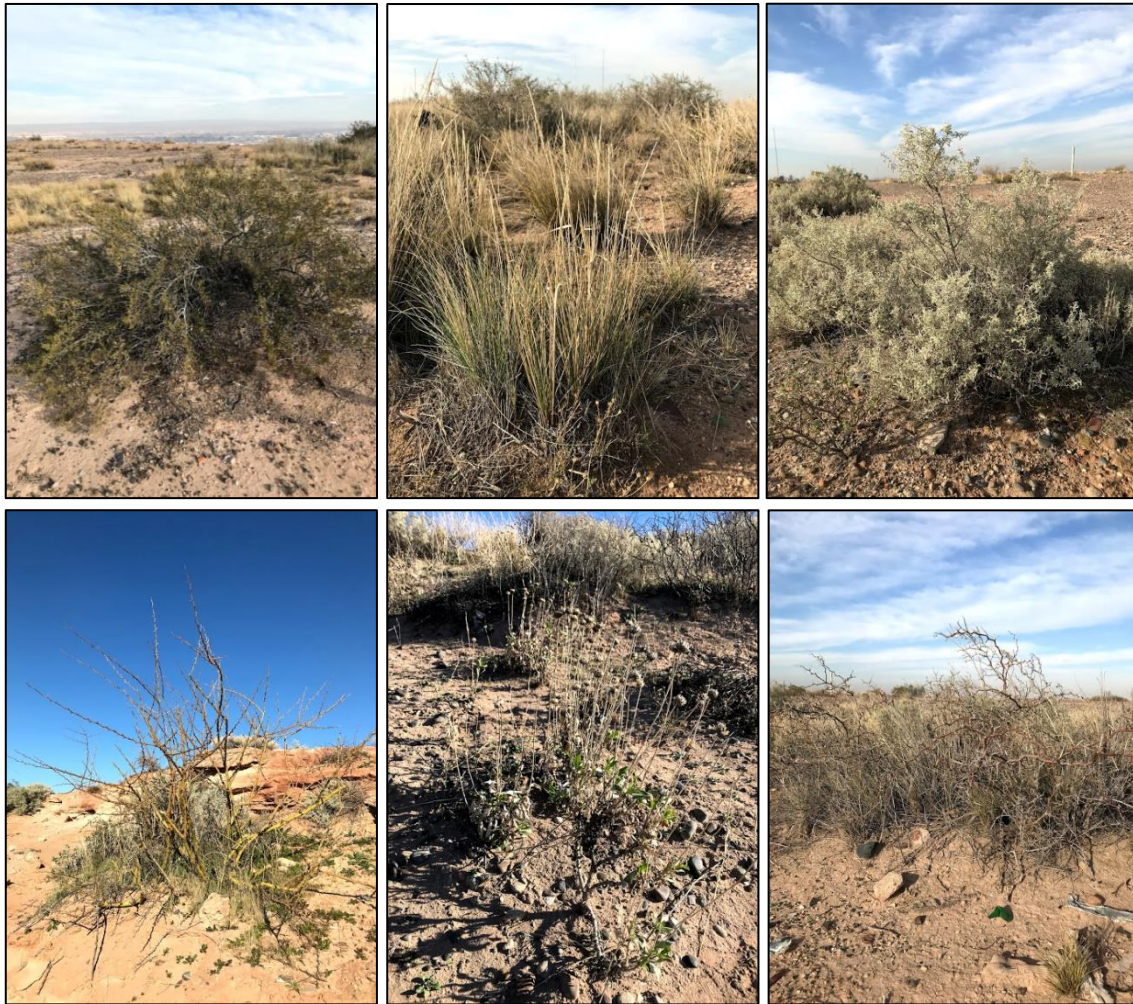
**Figura 26:** Vegetación dominante en el área de estudio en las bardas de la Ciudad de Neuquén. (Arriba hacia abajo, izquierda a derecha): jarilla, coirón, zampa, chañar brea, melosa y alpataco.

El déficit hídrico definen la estepa arbustiva xerófila perteneciente a la provincia fitogeográfica de Monte característica del sector (Cabrera, 1951). Las especies dominantes reconocidas en el área de estudio son jarilla macho y hembra (*Larrea cuneifolia* y *Larrea divaricata*), coirón (*Festuca pallescens*), zampa (*Atriplex lampa*), chañar brea (*Cercidium praecox*), melosa (*Grindelia chilensis*), alpataco (*Prosopis alpataco*) y retamillo (*Neosparton aphyllum*), con raíces profundas, hojas reducidas y en algunos casos, espinas (Cabrera, 1951; Capua *et al.*, 1999; Dufilho *et al.*, 2001; Apcarian *et al.*, 2002; Ferrer *et al.*, 2006) (Figura 26 y 27). En Vista Alegre, se adicionan las más de 30 ha de manzana gala y cerezos sobre la meseta, cuya distancia de plantación aproximada es de 2 m entre sí (Jurio *et al.*, 2014) (Figura 27).

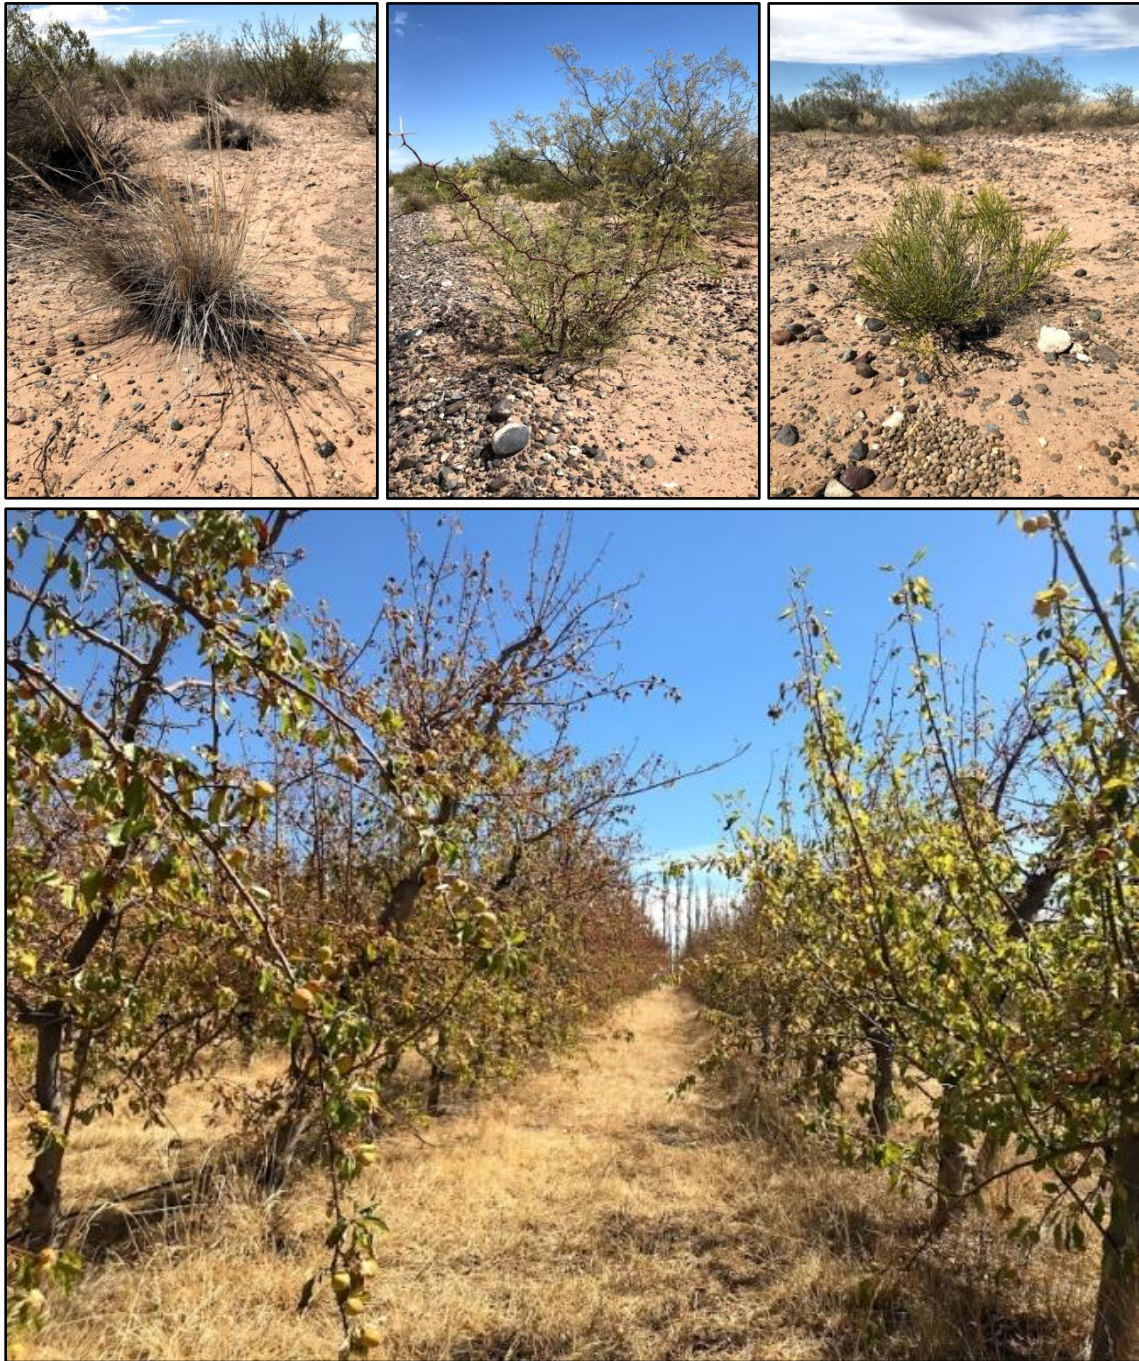
**Figura 27:** (continuación) (Arriba, izquierda a derecha): coirón, alpataco y retamillo. (Abajo): monte frutal de manzanas.

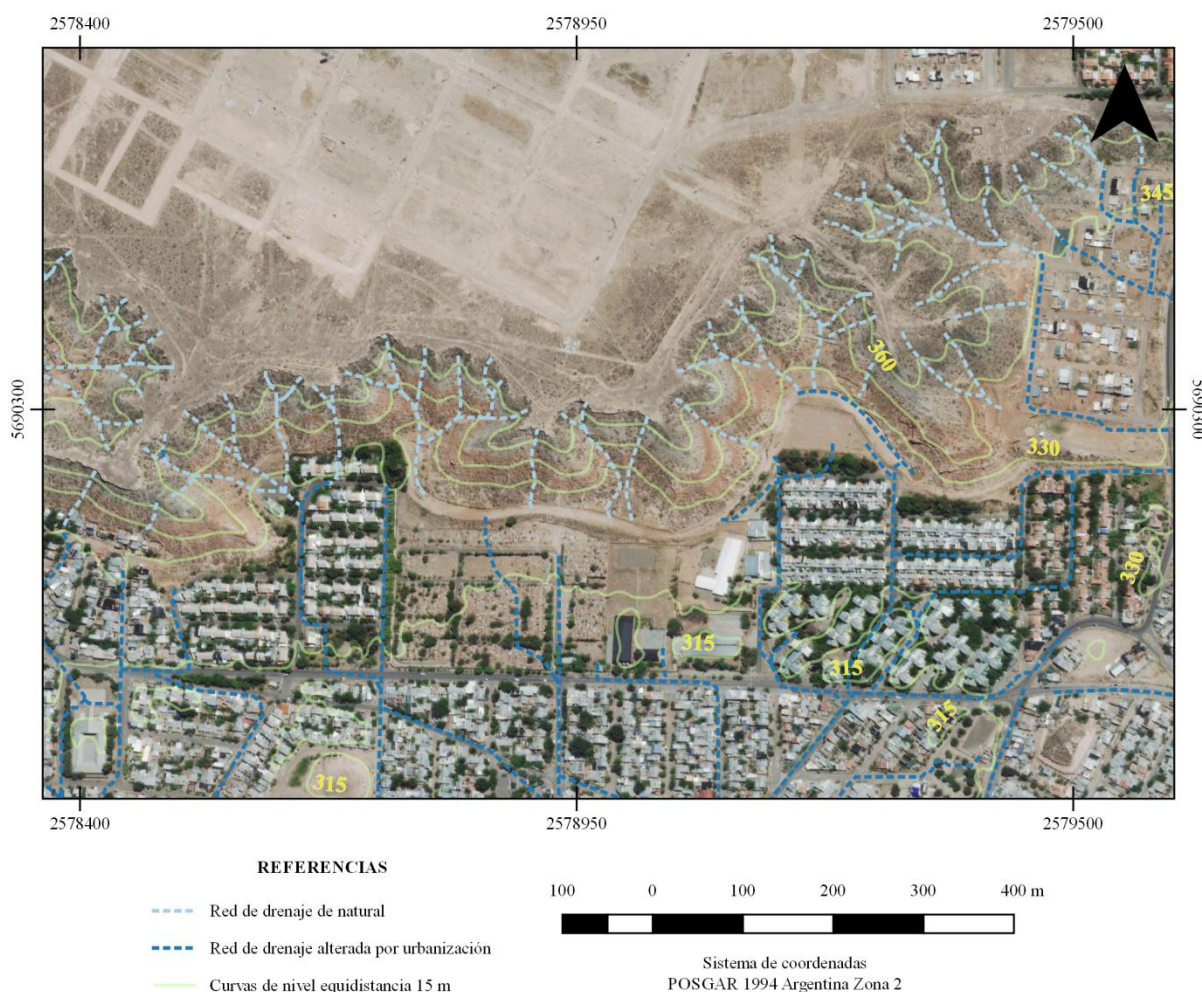
**Figura 30:** Red de drenaje del sector de estudio en Neuquén.

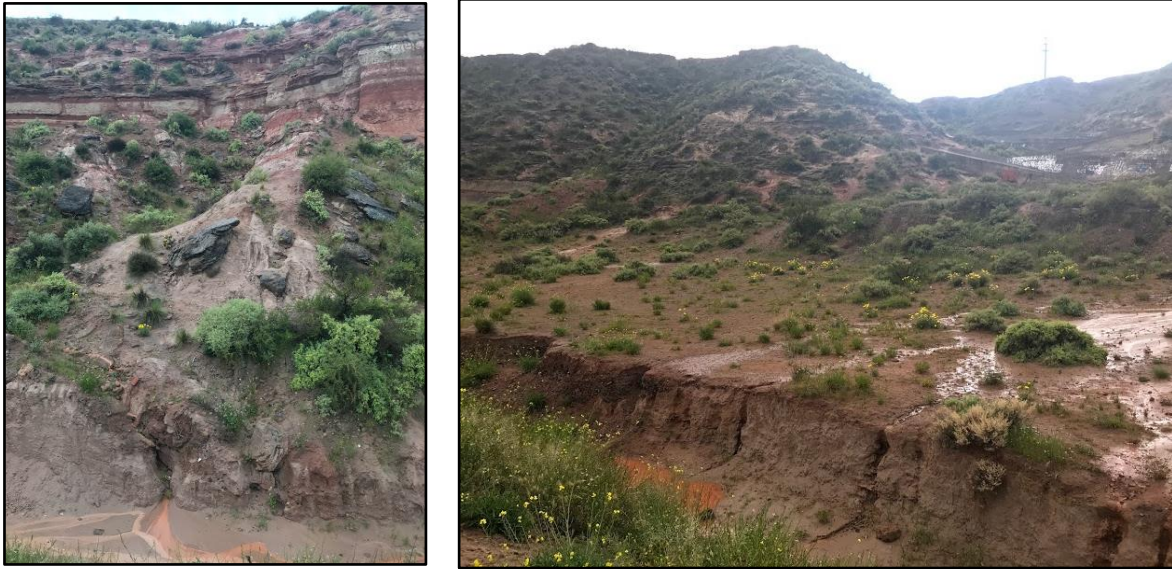
**Figura 31:** El escurrimiento del agua de lluvia genera cárcavamiento en las laderas neuquinas.

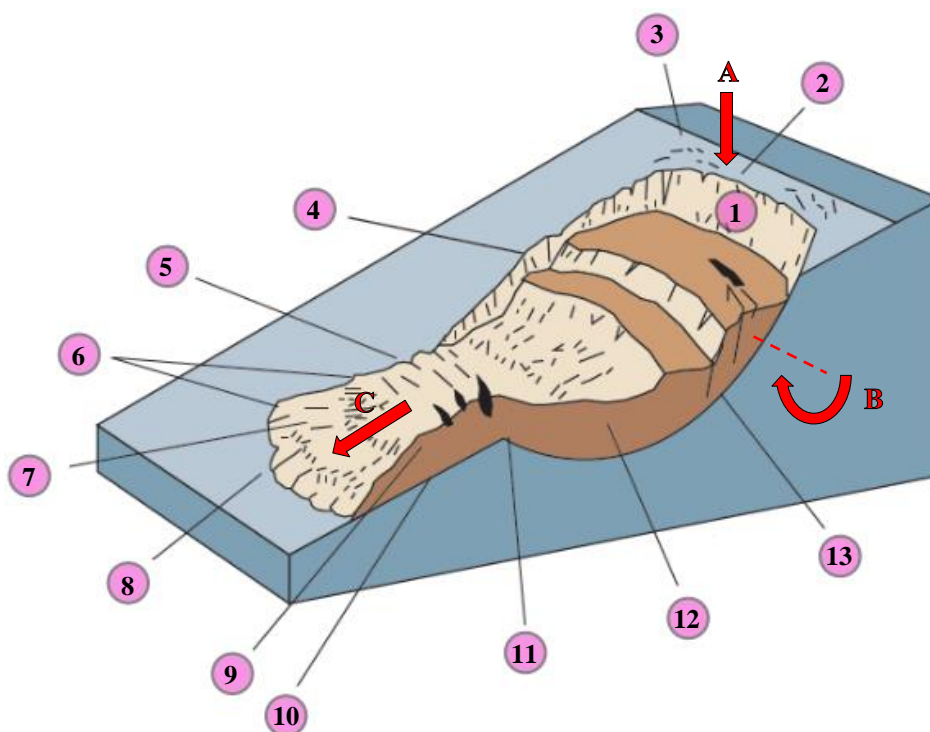
**Figura 33:** Partes principales de un deslizamiento rotacional con flujo. 1: Escarpa principal. 2: Corona. 3: Grietas de coronación. 4: Escarpa menor. 5: Grietas transversales. 6: Crestas transversales. 7: Grietas radiales. 8: Punta. 9: Pie. 10: Superficie de separación. 11: Borde de la superficie de ruptura. 12: Cuerpo principal. 13: Superficie de ruptura. El movimiento se inicia verticalmente hacia abajo (A), seguido por la rotación del bloque descendido en el sentido de la ladera (B), y finalizando con el flujo en sentido longitudinal a la masa (C) (Modificado de Highland y Johnson, 2004; terminología de Gutiérrez Elorza, 2008).

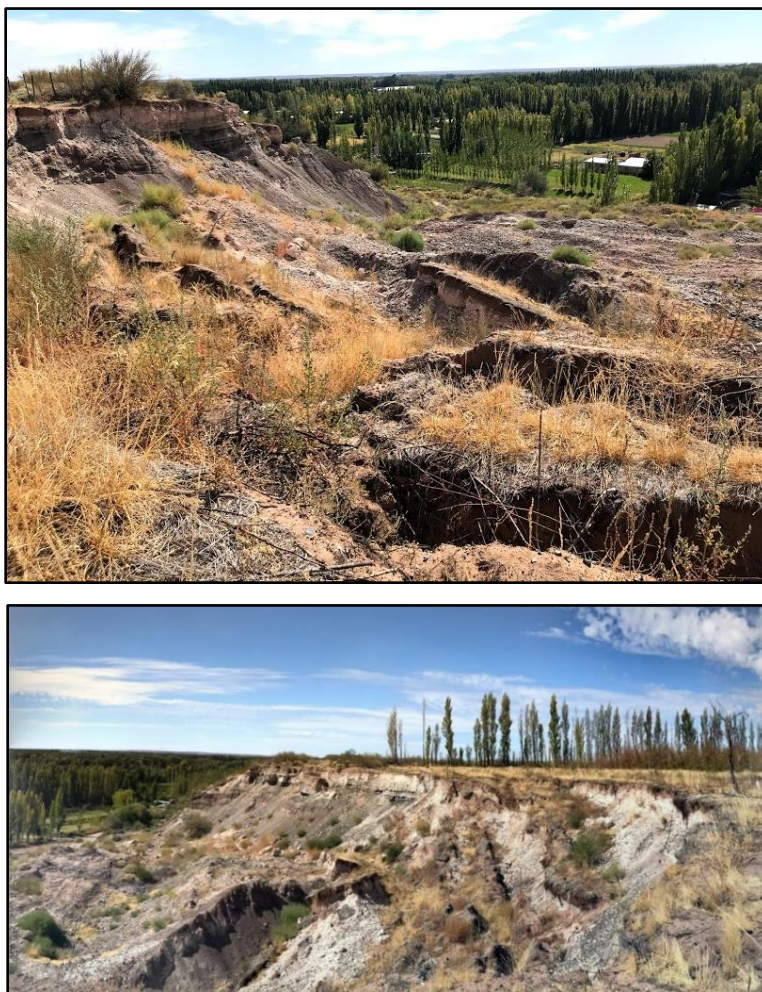
**Figura 35:** Deslizamientos rotacionales mayores asociados a la plantación agrícola sobre la meseta.

Es posible observar agrietamientos superficiales de algunos milímetros a decenas de centímetros de ancho en el lugar, lo que da prueba de la prolongación del movimiento y de su futura extensión de continuar la infiltración de agua (Figura 36). También se observan espejos de fricción (slickensides) en las fangolitas rojas a lo largo del margen lateral del deslizamiento, los que constituyen rasgos comunes en los escenarios de este tipo de remoción en masa (Varnes, 1978).

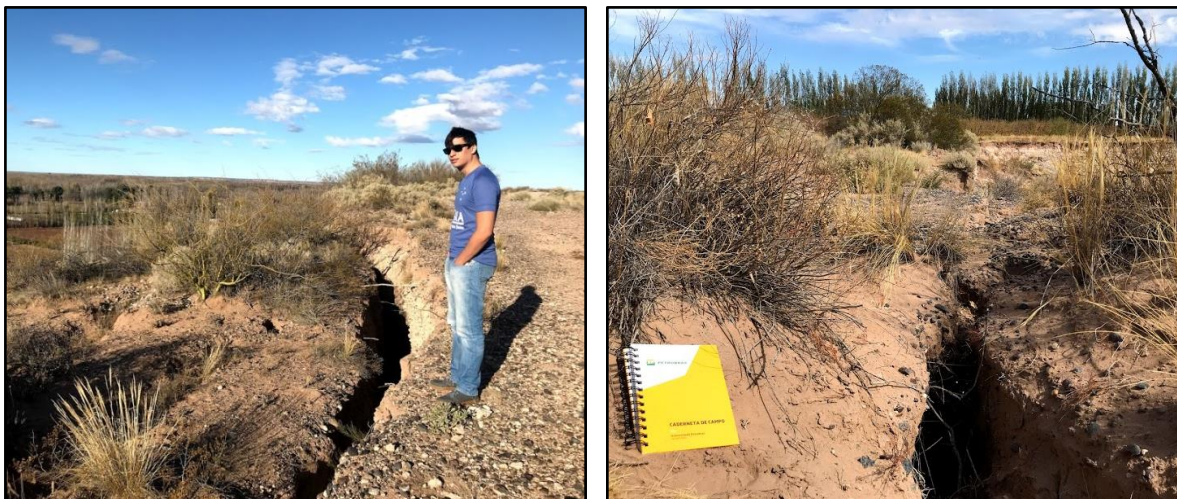
**Figura 36:** Agrietamientos sobre la superficie de la meseta en Vista Alegre Norte, que en sectores alcanza los 40 cm, dejando bloques de aproximadamente 2 m al borde del movimiento.

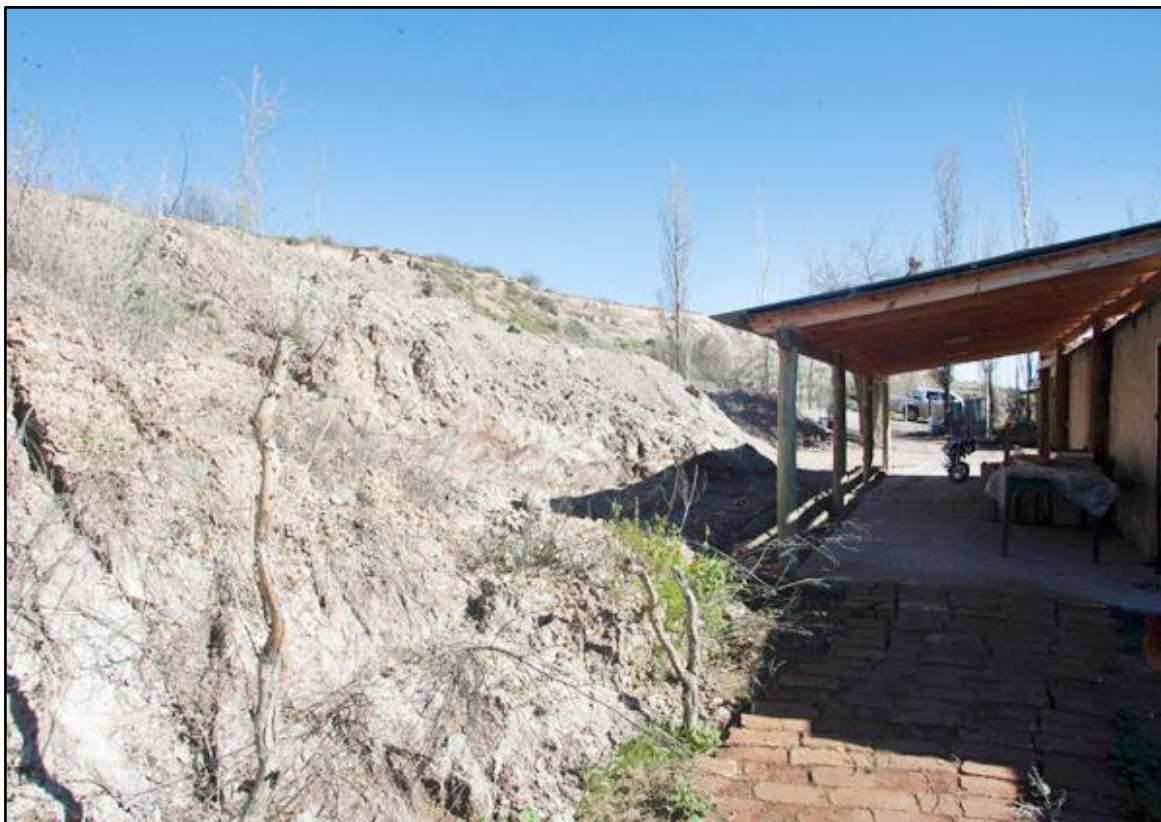
**Figura 37:** Vivienda afectada por coladas de barro producto de los deslizamientos rotacionales (Fuente Diario *La Mañana de Neuquén*)<sup>9</sup>.

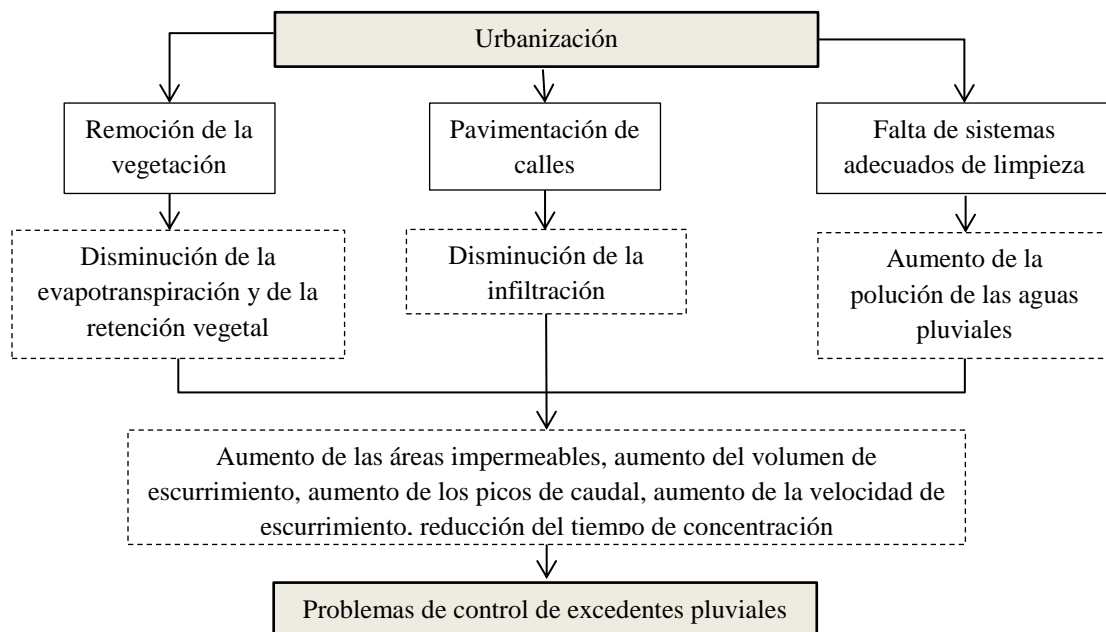
**Figura 42:** Acciones y efectos de la urbanización (basado en Fatorelli y Fernández, 2011 y Giménez *et al.*, 2003).

La disminución de las áreas de infiltración por impermeabilización del suelo a partir de la construcción de viviendas y la pavimentación de calles, sumado a la eliminación de la vegetación, genera un incremento de la escorrentía superficial. Se reducen, además, los tiempos de concentración provocando consecuentemente el aumento de los caudales máximos ante iguales precipitaciones, lo que agrava la problemática aluvional que afecta principalmente a los pobladores de los barrios ubicados al pie de la meseta, en la zona de pedimento (Capua *et al.*, 1999; Fatorelli y Fernández, 2011) (Figura 42).

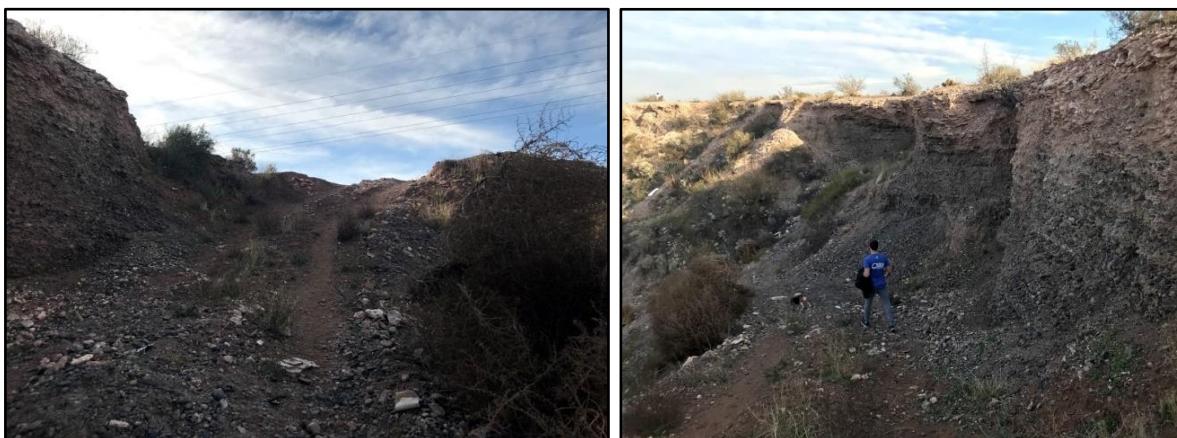
**Figura 44:** Camino sobre la sección superior de la ladera aleña a la urbanización Balcón de la Ciudad.

aguas desde las zonas altas a las zonas más bajas<sup>19</sup> (Figura 44), mantenimiento de bocas de tormenta limpias tanto en la superficie de la meseta como en las calles de los barrios en el sector de pedimento, y la captación y utilización del agua con los fines propuestos en la Ordenanza Municipal N° 13524 antes citada<sup>20</sup>, puede ayudar a amortiguar estos efectos. No obstante, para este último caso, debe evaluarse la complejidad de instalación de los sistemas de captación y los costos asociados, ya que son aspectos que limitan la posibilidad real de implementación de los mismos.

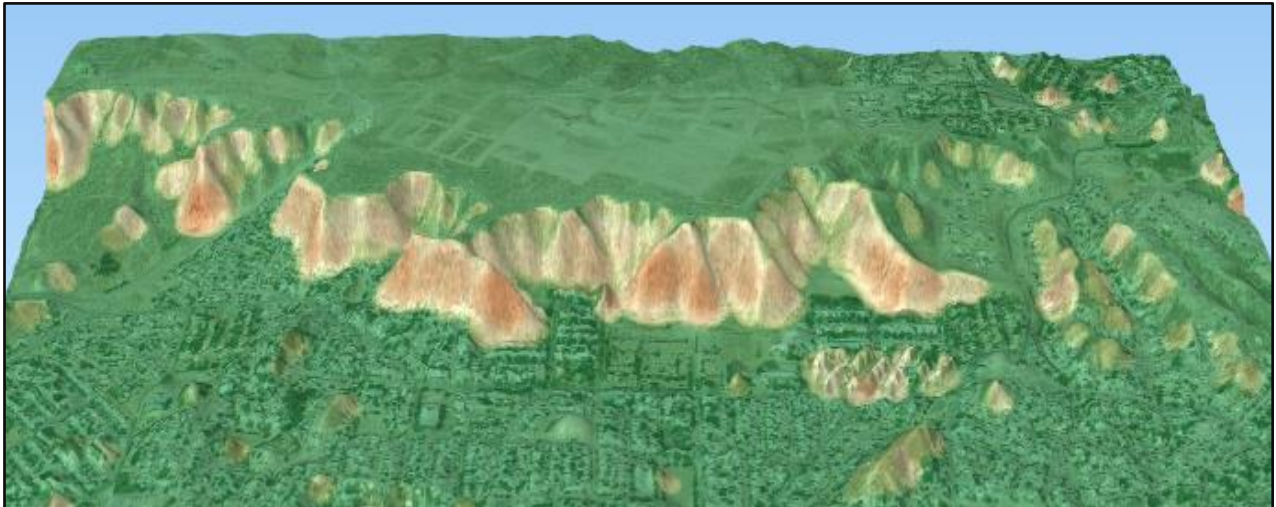
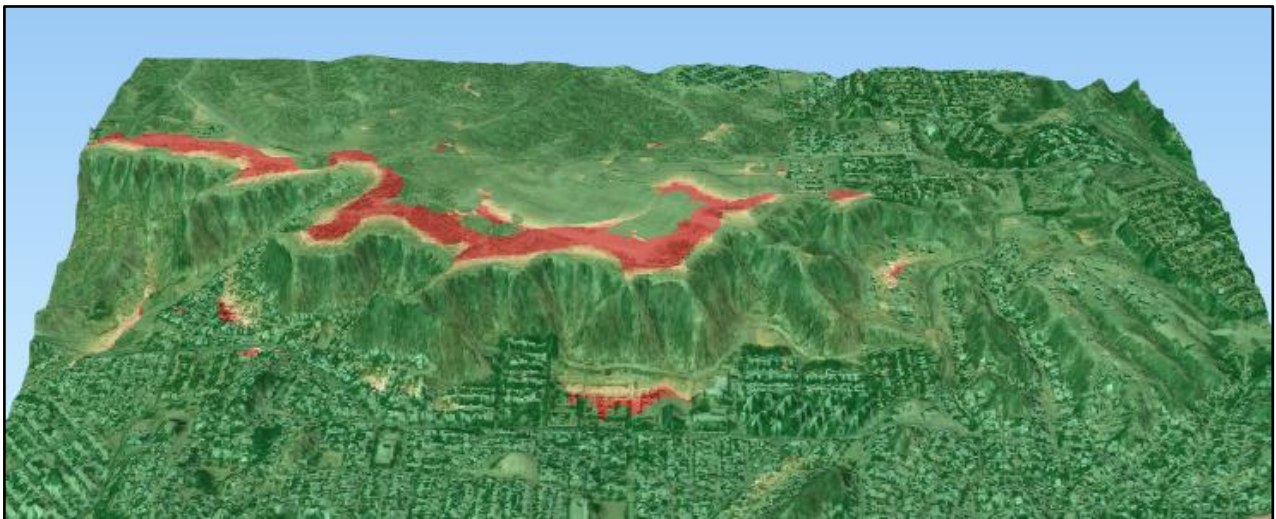
**Figura 52:** Representación de los resultados de la simulación con el software del USGS Scoops3D (escala vertical exagerada 3 veces). En rojo, la superficie crítica a ser movilizada.

Los resultados de la simulación se indican en la Tabla 27. El área total con potencialidad de falla es de aproximadamente 430 m<sup>2</sup> y representa un volumen total de materiales de 1013 m<sup>3</sup>, con un peso aproximado de 15.8 Tn. En las Figuras 51 y 52 se ilustran tanto la variación del factor de seguridad como la superficie crítica en la zona de estudio de Neuquén.

Potencialidad de falla del terreno	
Factor de seguridad medio con método de Bishop 3D	0.6522
Factor de seguridad medio con método ordinario 3D	0.6344
Volumen (m <sup>3</sup> )	1.01321e <sup>+03</sup>
Área superficial horizontal (m <sup>2</sup> )	4.28397e <sup>+02</sup>
Área de la superficie de deslizamiento (m <sup>2</sup> )	6.00496e <sup>+02</sup>
Peso (kg)	1.57985e <sup>+04</sup>
