UNIVERSIDAD NACIONAL DEL COMAHUE

TESIS DE GRADO

**EFEECTO DEL ACABADO SUPERFICIAL PREVIO AL NIQUELADO  
EN ACEROS, SOBRE EL COMPORTAMIENTO EN DISTINTOS  
MEDIOS**

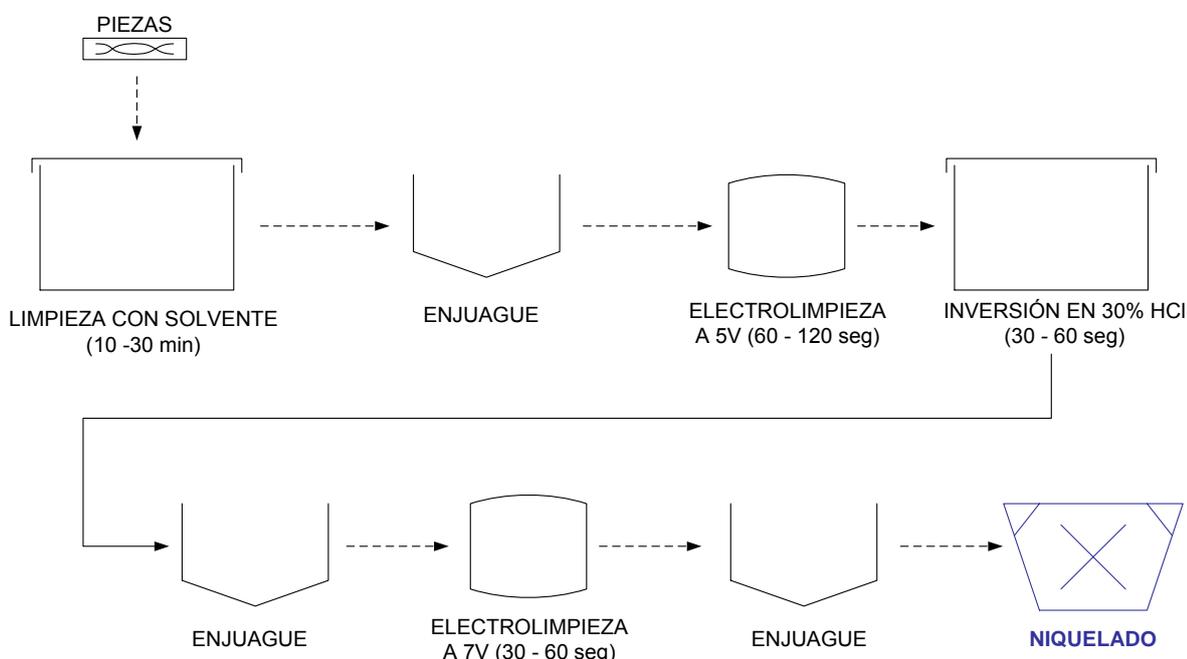
FIGURA 2 – Etapas en el proceso de pretratamiento para aceros de baja aleación.

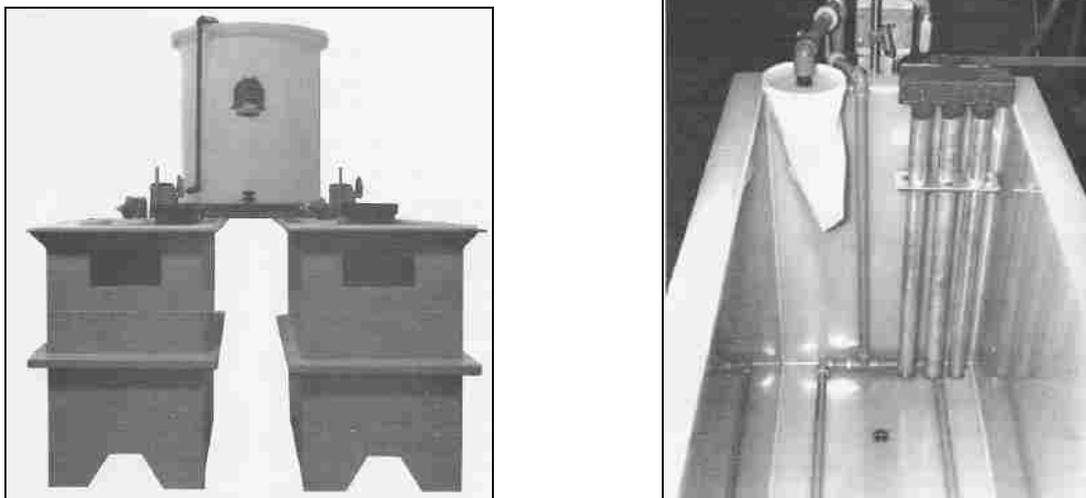
mientras se utiliza un tanque se pasiva el otro. El recipiente encima de ambos tanques se utiliza para contener el ácido nítrico.

FIGURA 3 – Recipiente utilizado para la aplicación de niquelado químico.

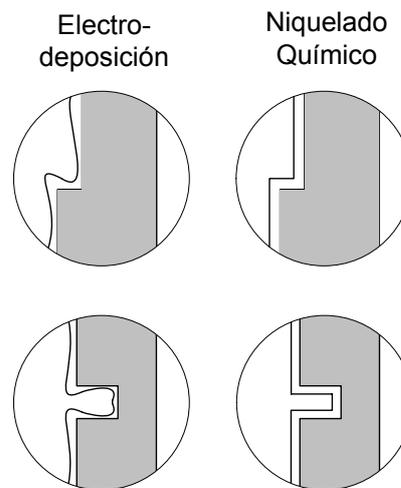
FIGURA 4 – Diferencia en la uniformidad de los depósitos producidos por niquelado químico y electrodeposición.

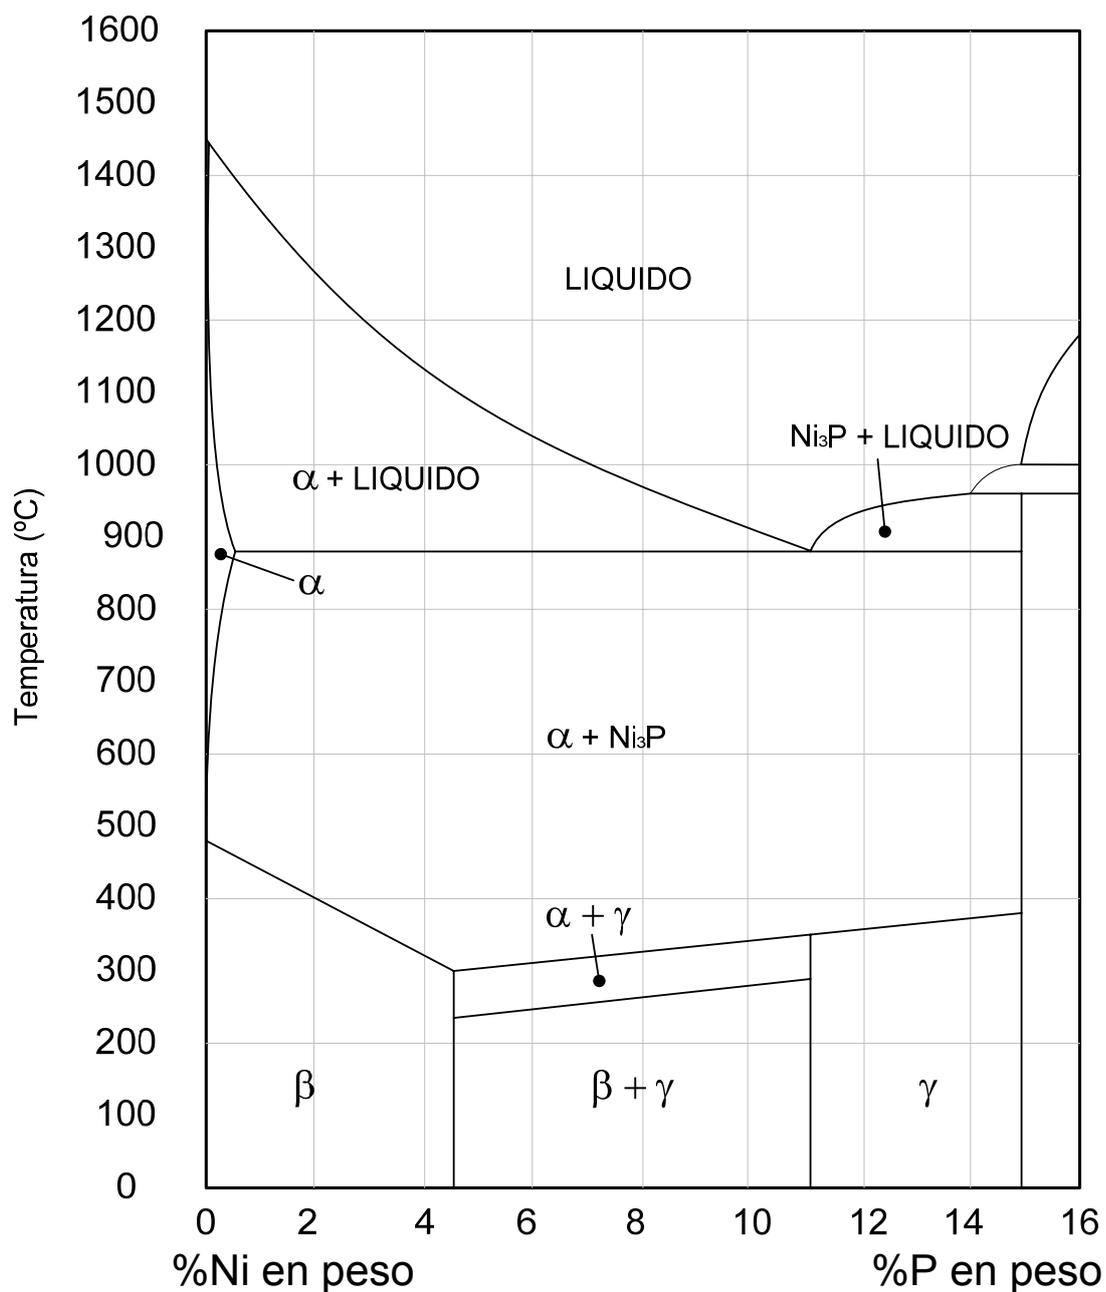
FIGURA 5 – Diagrama de fase binario de la aleación níquel – fósforo. Analizando el diagrama de equilibrio vemos que a temperatura ambiente se distingue la fase  $\beta$  cristalina, la fase  $\gamma$  amorfa y la fase ( $\beta + \gamma$ ) que es semicristalina.

aleación la microestructura cambia de cristalina a semicristalina y finalmente para contenidos de fósforos mayores a 11% la microestructura es completamente amorfa. Las distintas estructuras pueden ser claramente identificadas en el diagrama de fase de figura 5.

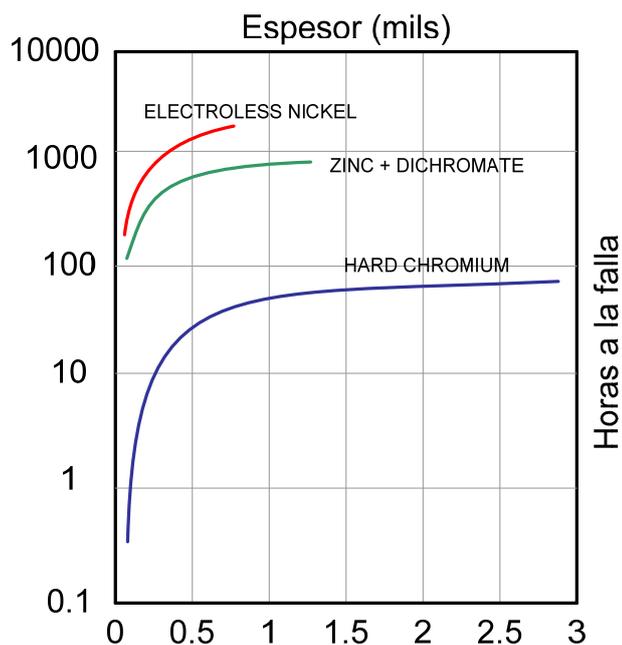
FIGURA 6 – Resistencia a la corrosión en función del espesor para diversos recubrimientos.

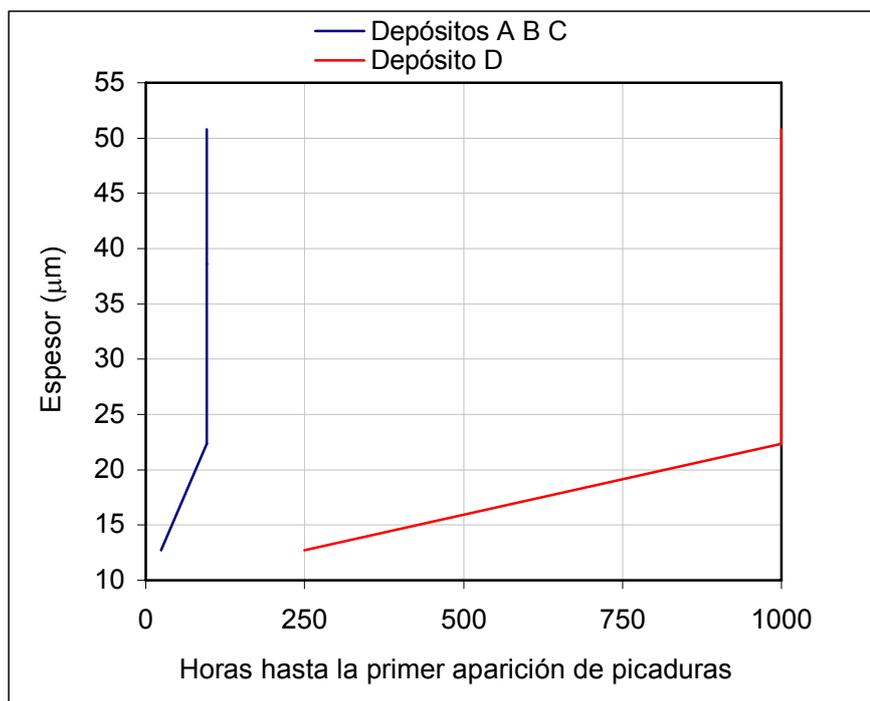
FIGURA 7 – Resistencia a la corrosión. Ensayo ASTM B117 (Salt Spray Testing)

La tabla 5 muestra la resistencia a la corrosión de varios depósitos de Ni-P sobre substratos de acero medidos mediante el ensayo de spray salino (Salt Spray Testing) de acuerdo a la norma ASTM B117. En la figura 7 puede verse la gráfica de la tabla 5.

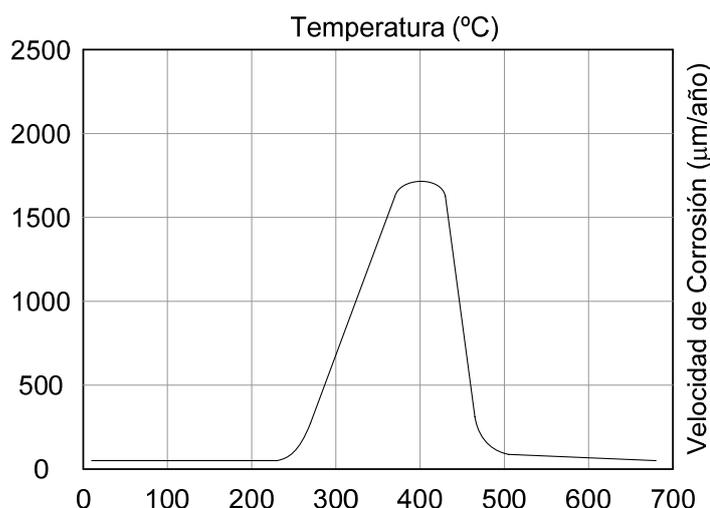
FIGURA 8 – Efecto de tratamientos térmicos durante 1h en Ni – 11P en 10% ácido clorhídrico

En la figura 8 puede verse el resultado de diversos tratamientos térmicos durante una hora sobre la velocidad de corrosión en micrones por año, para depósitos de Ni-P con 11% de fósforo en peso, en un medio con 10% de ácido clorhídrico.

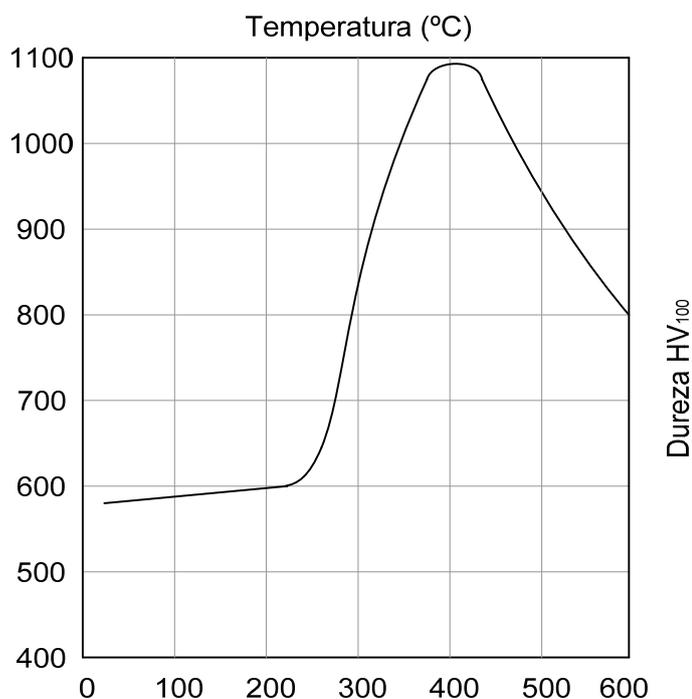
FIGURA 9 – Efecto de tratamientos térmicos durante 1h en Ni – 11P.

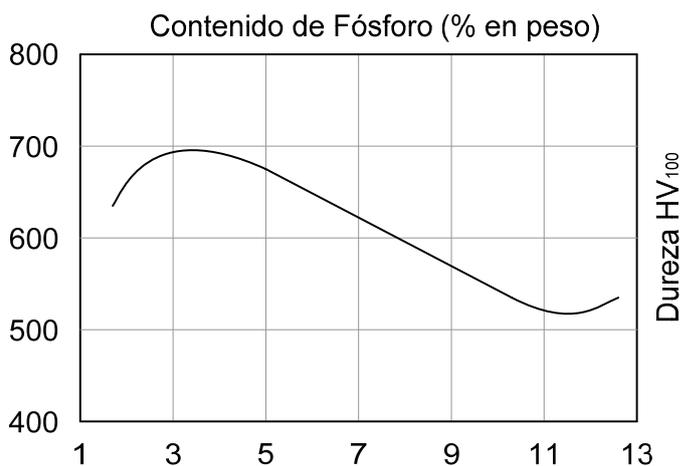
FIGURA 10 – Efecto del contenido de fósforo sobre la dureza de los depósitos Ni - P

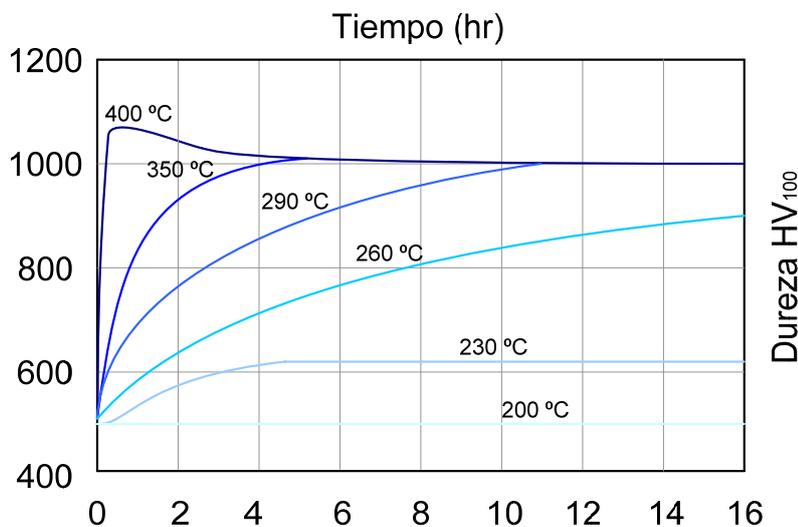
FIGURA 11 – Efecto de tratamientos térmicos a diferentes temperaturas para lograr distintos niveles de dureza.

Las condiciones típicas de tratamiento térmico para lograr máxima dureza son 400°C durante una hora en atmósfera inerte. Si no se tiene acceso a un horno de atmósfera inerte y la decoloración es inaceptable, o si hay necesidad de endurecer el depósito sin afectar la dureza del sustrato, una muy buena dureza puede ser obtenida a menores temperaturas, durante tiempos más prolongados. En la figura 11 puede observarse los tiempos necesarios para alcanzar distintos valores de dureza utilizando tratamientos térmicos a diferentes temperaturas. Los tratamientos comerciales más comúnmente utilizados son a 340°C durante 4 a 6 horas y a 290°C durante 10 a 12 horas. Con éstos, pueden lograrse durezas de entre 950 y 1000 HV<sub>100</sub>. Temperaturas menores a 230 producen sólo un pequeño incremento en la dureza por lo tanto tales temperaturas no son utilizadas, a menos que sea necesario un incremento en la adhesión o alivio por hidrógeno.

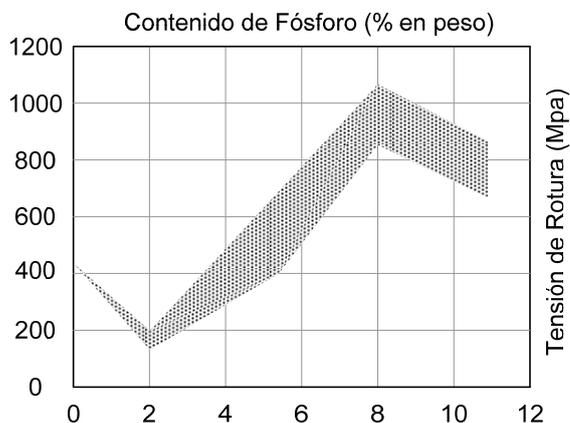
FIGURA 12 – Efecto del contenido de fósforo sobre la resistencia de los depósitos Ni – P.

permite la utilización del recubrimiento en piezas con altas solicitaciones mecánicas, sin producirse daño. En la figura 12 puede verse la influencia del contenido de fósforo sobre la resistencia de los depósitos.

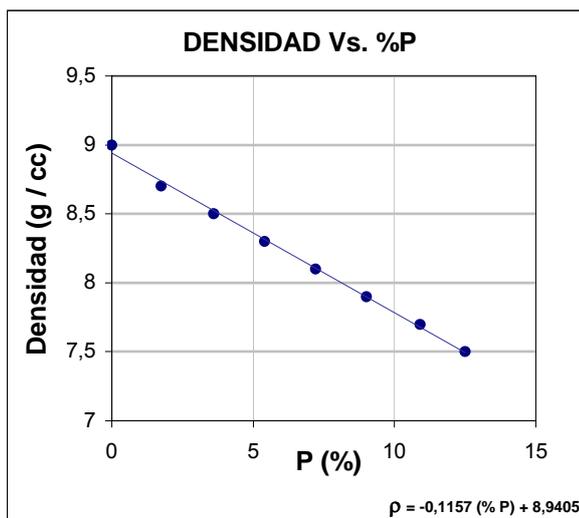
FIGURA 13 – Efecto del contenido de fósforo sobre la densidad de los depósitos Ni – P.

La densidad de la aleación también depende del contenido de fósforo, y a medida que este se incrementa la densidad disminuye debido al lugar que ocupa el P en la red de Ni. De todos modos la fluctuación en la densidad no es demasiado acentuada, y como se observa en la figura 13 los valores van de 7.5 a 9 g/cm<sup>3</sup>.

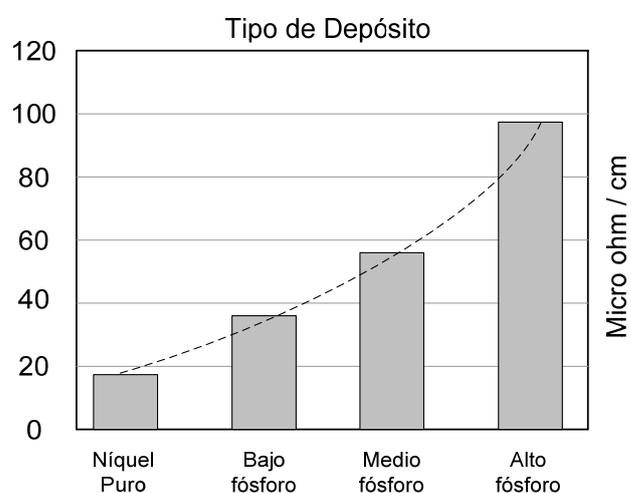
FIGURA 14 – Efecto del contenido de fósforo sobre la resistividad de los depósitos Ni – P.

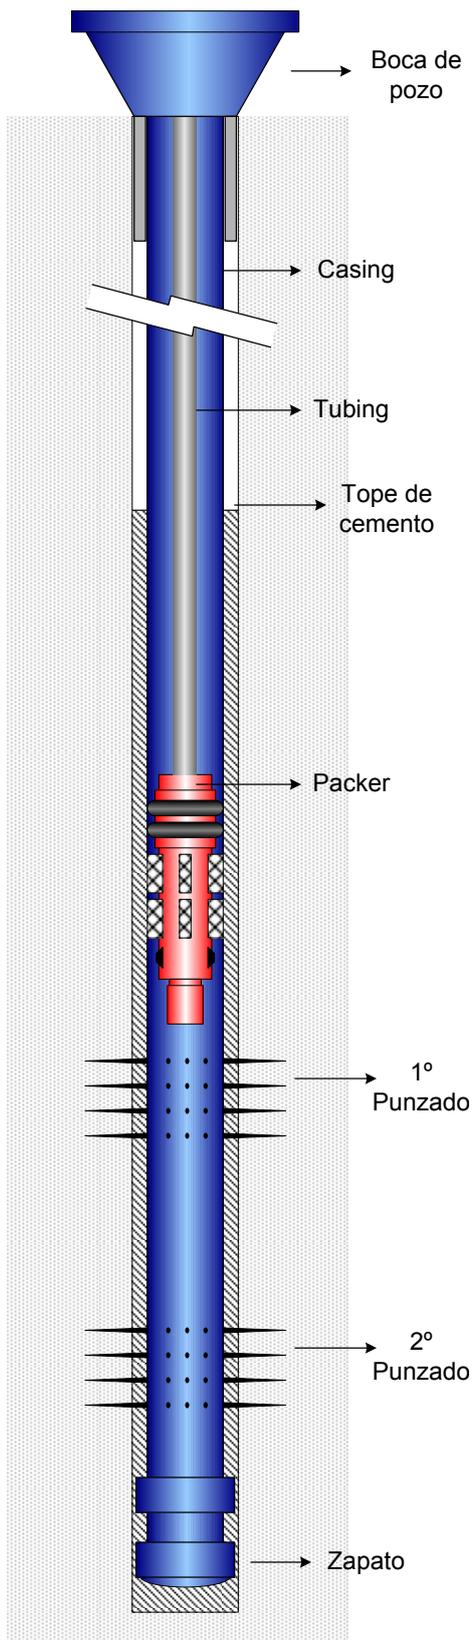
FIGURA 15 – Esquema de un pozo inyector

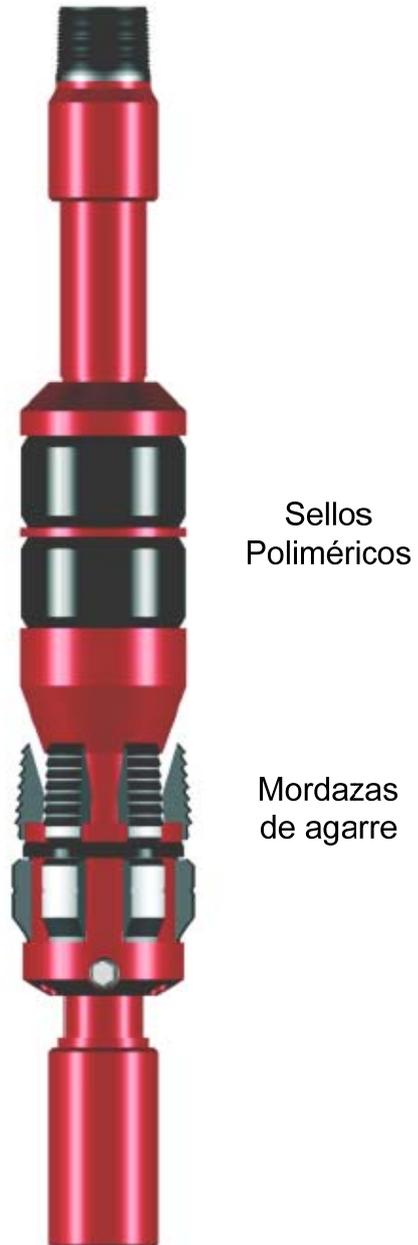
FIGURA 16 – Esquema de un pácker recuperable PKT2 0160 de Tacker

Los páckers son bajados al pozo acoplados a la sarta de tubings mediante otras herramientas. Una vez en la posición indicada, los páckers se fijan fuertemente al casing mediante un juego de mordazas, mientras que el aislamiento se produce por medio de sellos poliméricos. La operación de fijado y sellado se lleva a cabo desde la boca de pozo por medio de giros y librados de la sarta. En la figura 16 puede verse el esquema de un pácker.

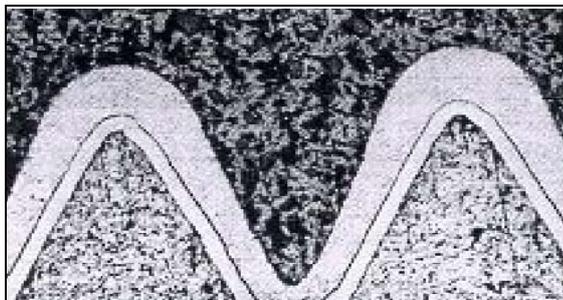
FIGURA 17 – Sección transversal de una pieza de acero roscada, con un recubrimiento de níquel químico sobre el acero y un segundo depósito de níquel electrodepositado. X200

Los páckers son herramientas robustas y fiables compuestas por un gran número de piezas de geometría compleja, algunas de las cuales poseen roscas, amoleteados y movimientos relativos entre sí. Los depósitos producidos por niquelado químico son capaces de cubrir adecuadamente estas intrincadas geometrías, sólo deben tenerse en cuenta en el diseño las tolerancias suficientes para prever el sobreespesor producido por el recubrimiento. En la figura 17 se muestra un depósito doble compuesto por una capa de niquelado químico sobre la que se ha aplicado un niquelado electrolítico. Puede apreciarse como el primer depósito copia exactamente la geometría de la rosca.

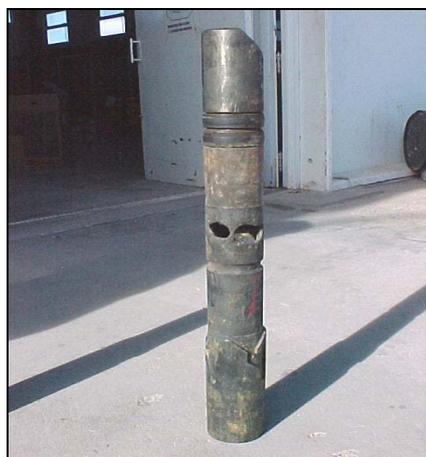
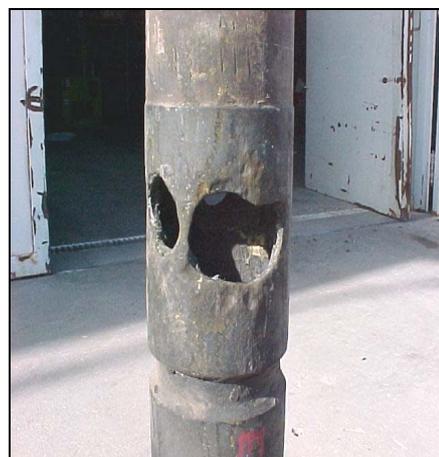
FIGURA 18 – Pácker permanente TWD. En la parte exterior se observa corrosión leve y 2 orificios de 60 x 35 mm. Tiempo desde la última intervención 2 años y 8 meses.

La mayoría de las fallas se han producido en períodos que van de 1 a 3 años, tiempo considerablemente menor al que deberían durar las herramientas. Las figuras 18, 19 y 20 muestran algunas imágenes donde puede apreciarse el avanzado grado de corrosión producido sobre algunas herramientas.

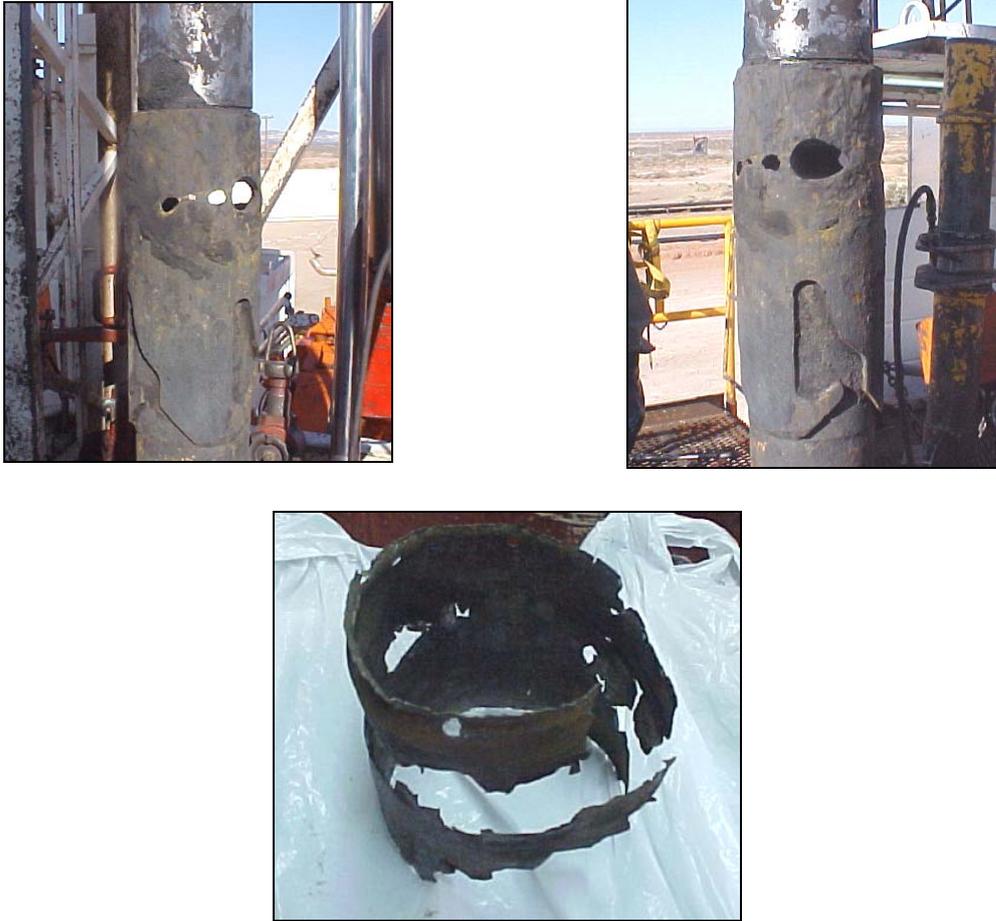
FIGURA 19 - (superiores) Stinger localizador tipo J - (inferior) Parte del Pácker. El stinger presenta corrosión bacteriana, con orificios y falta su parte inferior. La parte del pácker recuperada por pesca muestra el avanzado grado de corrosión que lo destruyó totalmente. Tiempo desde la última intervención 8 años.

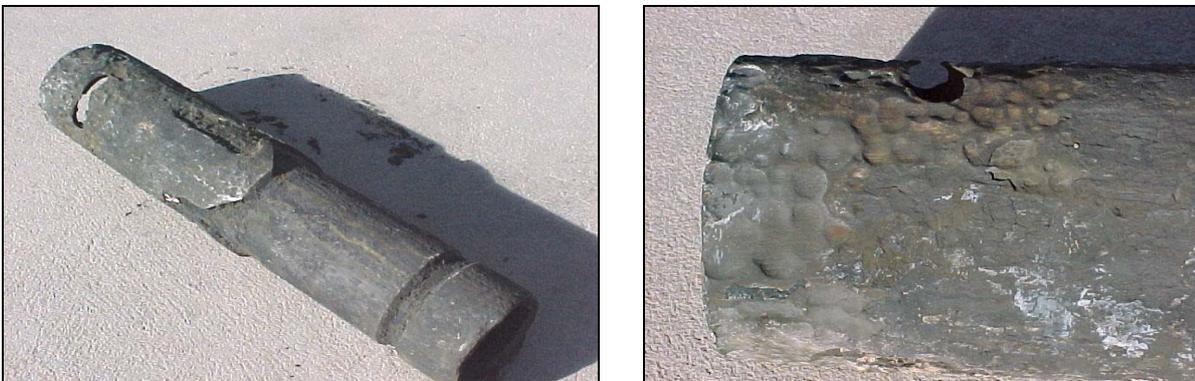
FIGURA 20 - Stinger localizador tipo J. Se observa corrosión severa en el exterior y un orificio de 70 x 15 mm en la parte superior. Tiempo desde la última intervención 2 años y 9 meses.

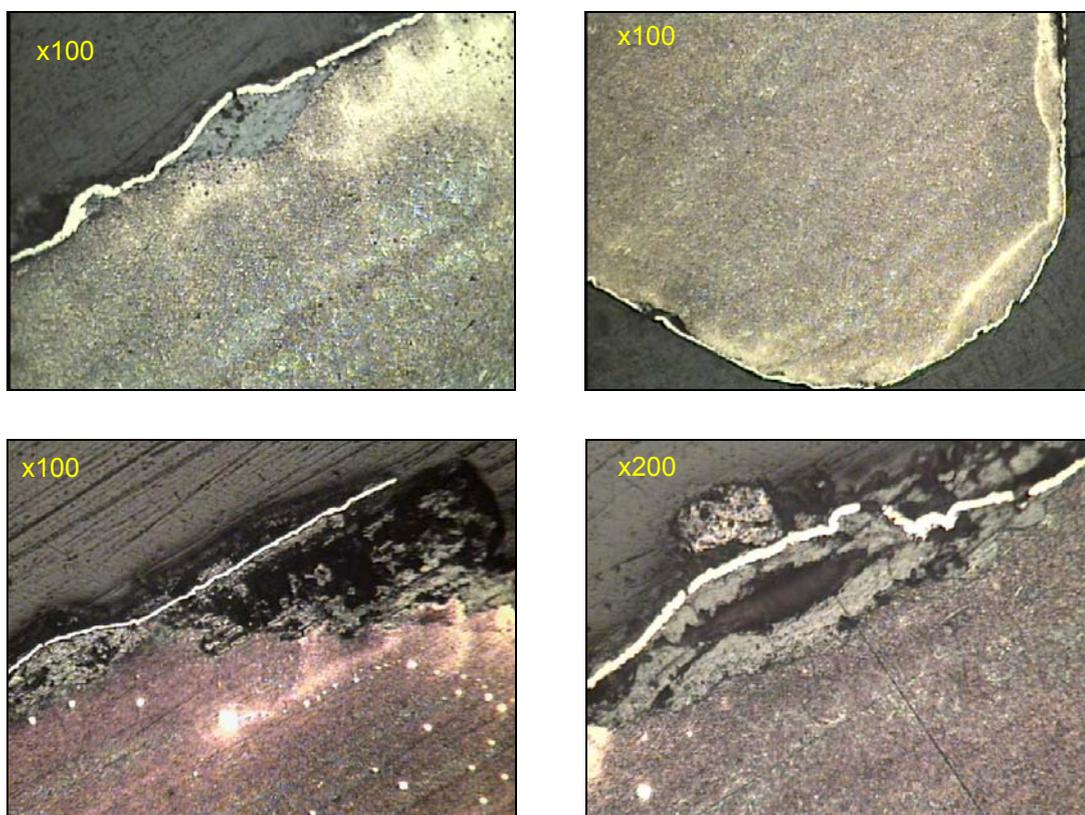
FIGURA 21 - Micrografías pertenecientes a un pácker de inyección de acero AISI 4140 niquelado utilizado en El Trapial. Puede observarse falta de espesor y adhesión en algunos sectores, y también la presencia de impurezas en la interfase sustrato-recubrimiento.

La figura 21 muestra diversas micrografías pertenecientes a un pácker de inyección utilizado en El Trapial, en donde puede observarse la falta de adhesión en algunos sectores debido a la presencia de impurezas en la interfase sustrato-recubrimiento.

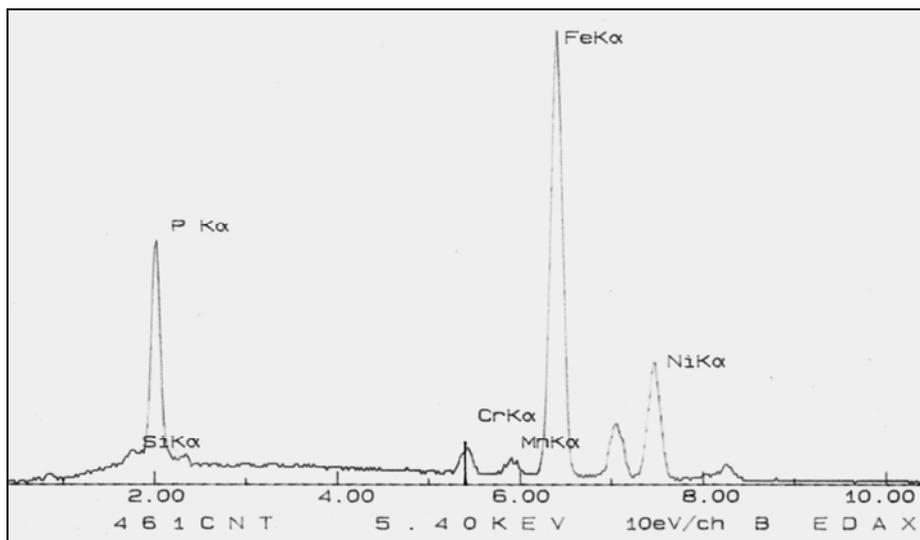
FIGURA 22 – Grafica obtenida mediante EDAX que indica la composición química del recubrimiento analizado.

El análisis químico del recubrimiento a través de EDAX, el cual se muestra en la figura 22 y en la tabla 10, muestra una composición de: 81%Ni- 16%P en peso. Esto indica que el contenido de fósforo es el indicado para el tipo de aplicación según manifiestan las normas.

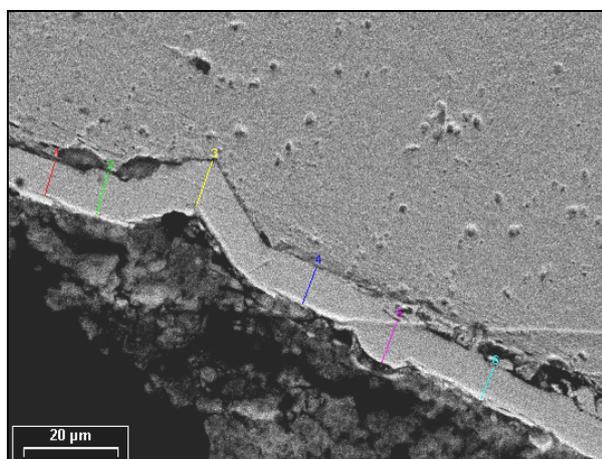
FIGURA 23 – Microscopía electrónica de barrido (SEM) en donde se indican los lugares en que se ha medido espesor. x965

TABLA 11 – Espesores medidos con S.E.M. en diversos puntos correspondientes a los identificados en la figura 20.

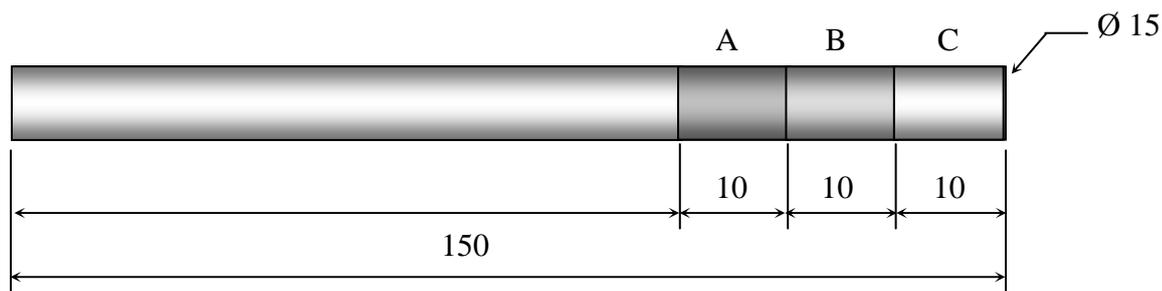
FIGURA 24 – Esquema de las probetas construidas en donde se detalla las tres zonas de diferente rugosidad superficial. Las medidas indicadas son en milímetros.

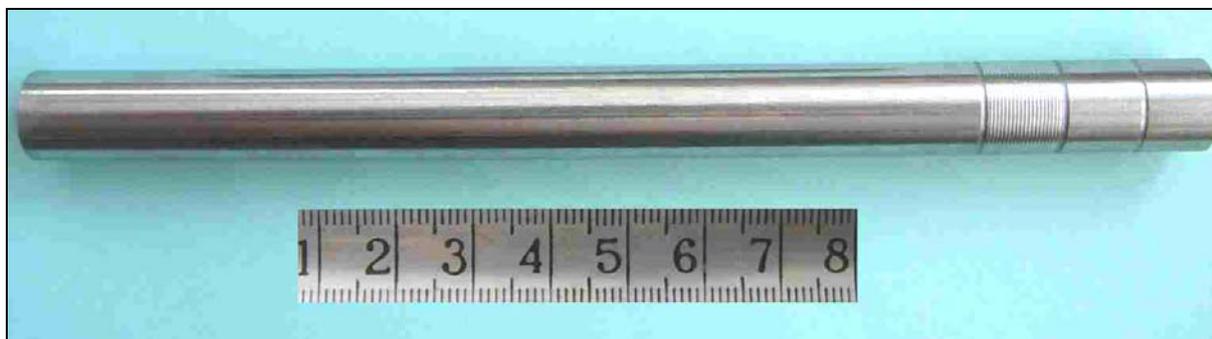
FIGURA 25 – Imagen de una de las probetas construidas antes de niquelar. Puede verse claramente las tres zonas de diferente rugosidad superficial.

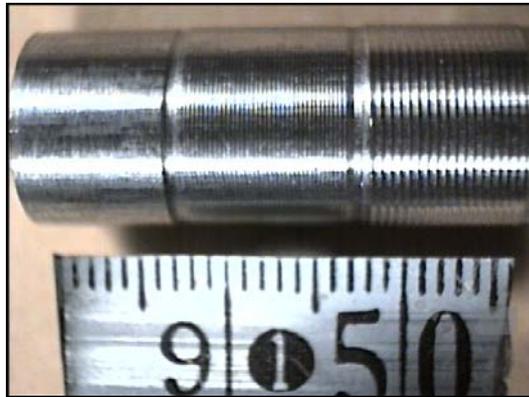
FIGURA 26 – Imagen de las distintas rugosidades obtenidas en la zona de interés de las probetas.

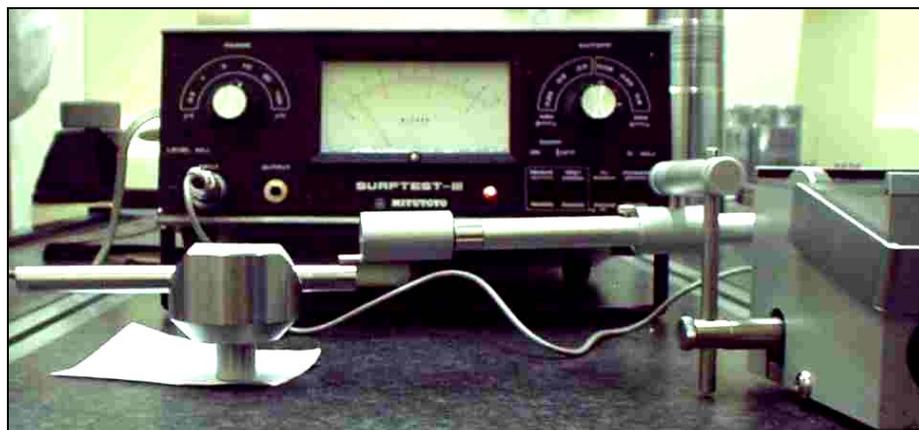
FIGURA 27 – Rugosímetro SURF TEST III de Mitutoyo con cabezal de doble efecto, sobre banco de mediciones.

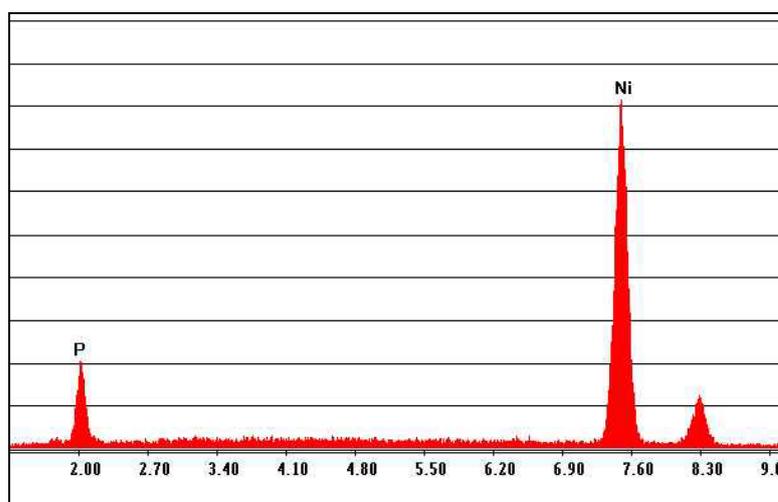
FIGURA 28 – Espectro de composición lograda mediante EDAX donde se destacan las gamas del Ni y el P correspondiente a uno de los recubrimientos.

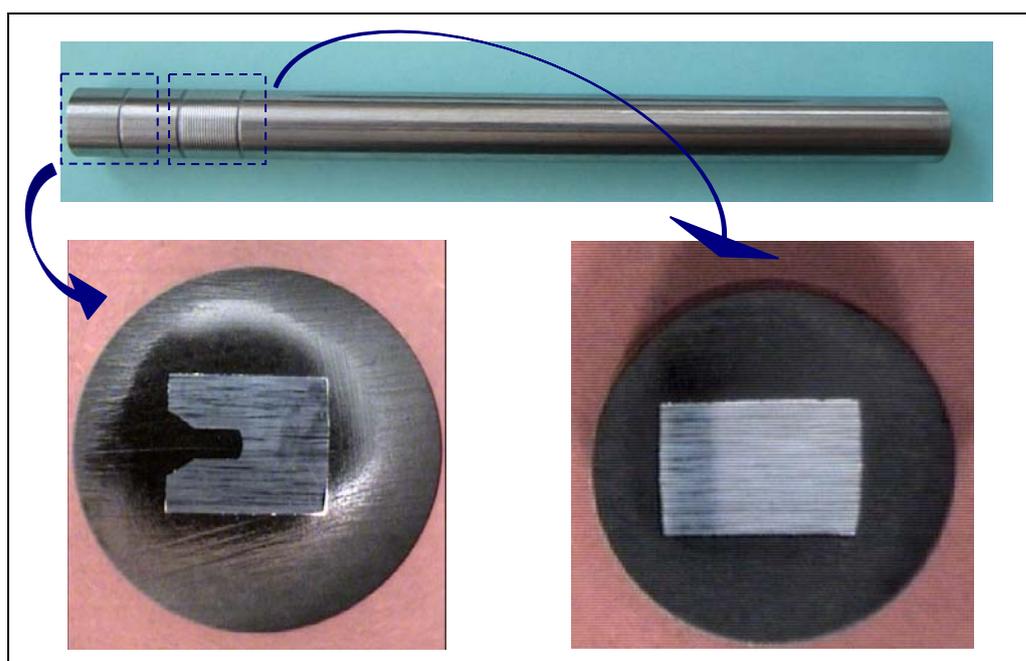
FIGURA 29 – Detalle de la zona de extracción de las muestras incluidas en caliente en resina conductora para su posterior análisis en SEM y microscopio óptico.

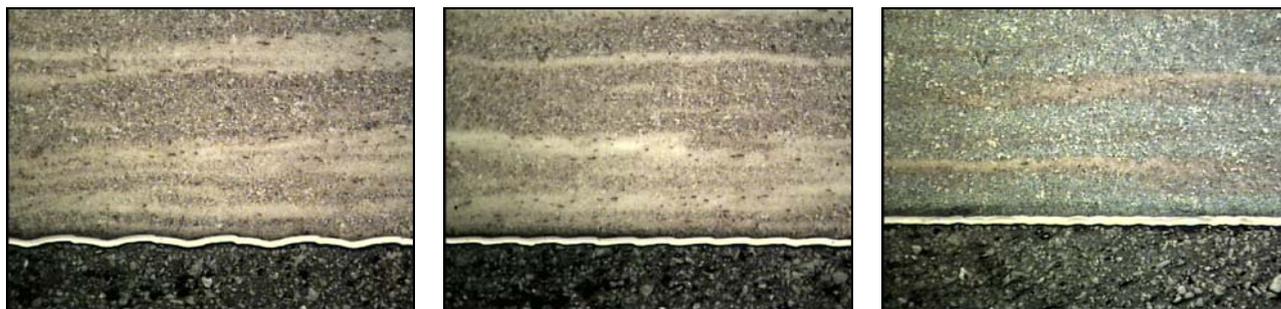
FIGURA 30 – Micrografías pertenecientes a las zonas A, B y C de la probeta 3B. Obsérvese claramente la diferencia entre los distintos tipos de rugosidades. Ataque Nitál x50.

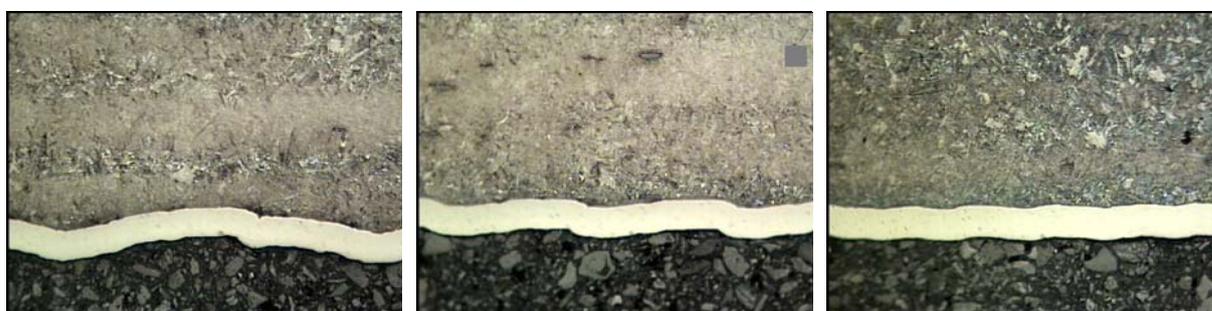
FIGURA 31 – Micrografías pertenecientes a las zonas A, B y C de la probeta 3B donde puede apreciarse la excelente adhesión entre la matriz y el niquelado. Ataque Nitál x200.

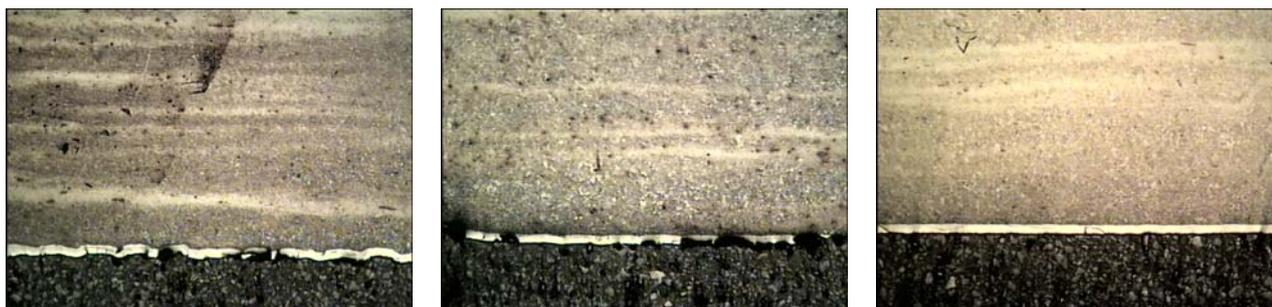
FIGURA 32 – Micrografías pertenecientes a las zonas A, B y C de la probeta 1A. Obsérvese claramente la diferencia entre los distintos tipos de rugosidades. Ataque Nitál x50.

En la figura 32 y 33 se muestran micrografías pertenecientes a la probeta 1A. En este caso el recubrimiento presenta lo que parecen ser fracturas frágiles producidas durante el corte en la preparación de las muestras. Estas pueden deberse a que este depósito es algo más frágil y con menor adhesión debido a que no ha sido tratado térmicamente, por lo que requiere una preparación más cuidadosa para no arruinar el depósito durante el corte de la probeta.

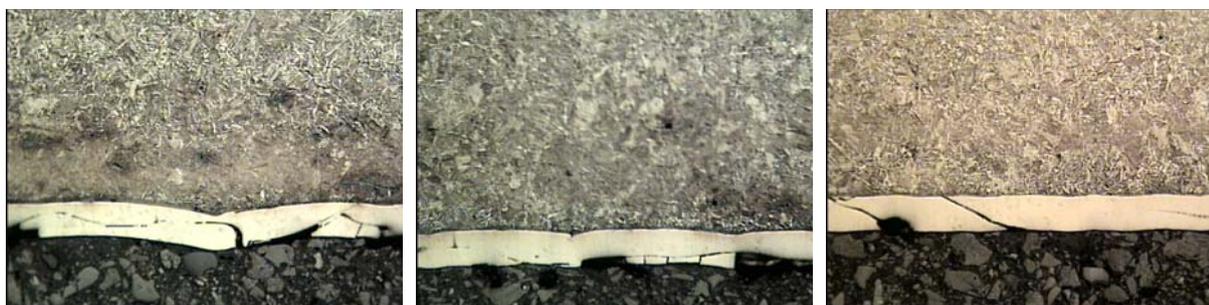
FIGURA 33 – Micrografías pertenecientes a las zonas A, B y C de la probeta 1A donde puede apreciarse la gran cantidad de fracturas producidas durante el corte en la preparación de las muestras. Ataque Nitál x200.

Puede verse que no existe suciedad o inclusiones en la interfase matriz-niquelado, lo que supone una buena adhesión del recubrimiento y que las fracturas no se deben a falta de limpieza antes del niquelado. Esto hace presumir que el recubrimiento no fallará necesariamente durante el servicio, pero se estropeará durante la preparación de muestras sino es cortado con suficiente cuidado o con el equipo apropiado.

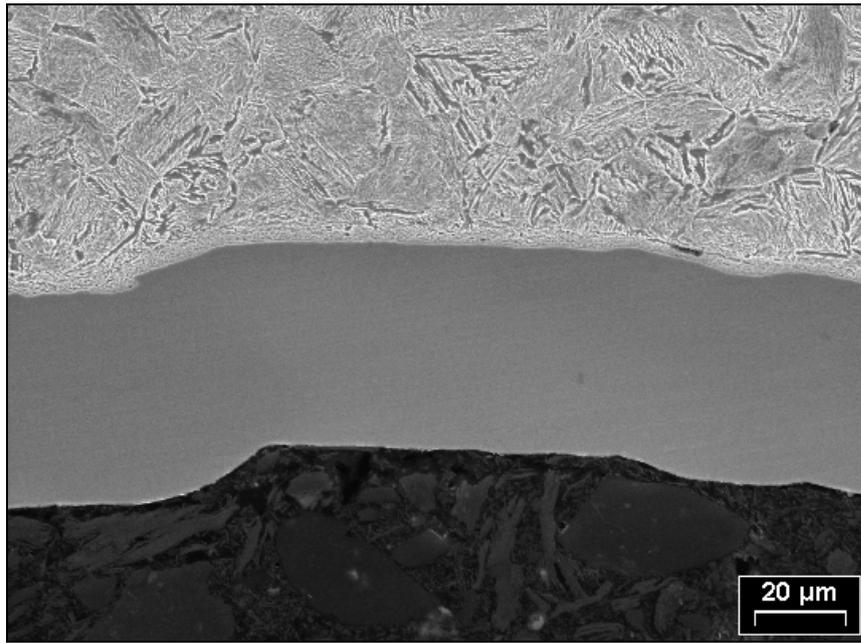
FIGURA 34 – Microscopía electrónica tomada con un zoom de x655 sobre la probeta 3B. Puede apreciarse que no existen partículas extrañas o suciedad en la interfase sustrato – depósito.

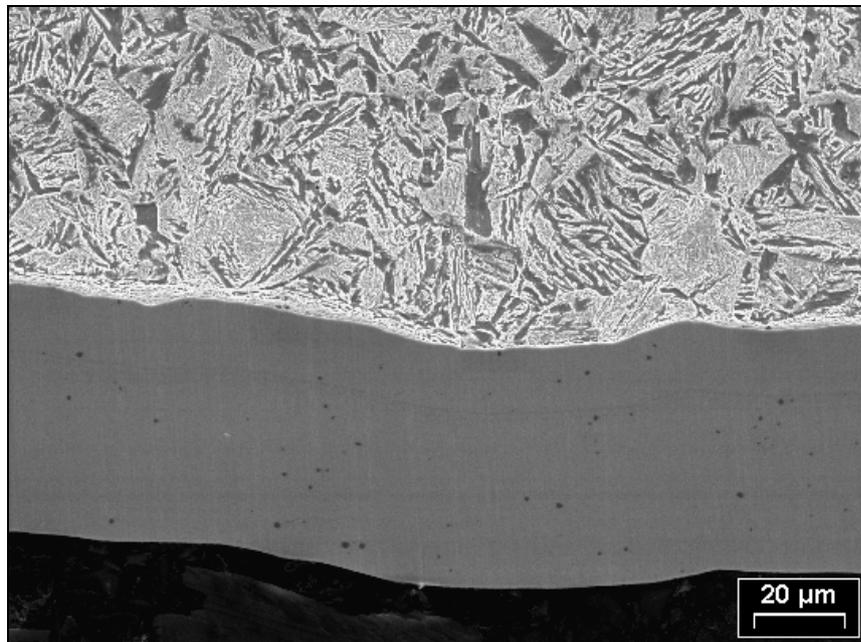
FIGURA 35 – Microscopía electrónica tomada con un zoom de x655 sobre la probeta 1A. Puede apreciarse que no existen partículas extrañas o suciedad en la interfase sustrato – depósito. Los puntos negros sobre el recubrimiento corresponden a un mayor ataque químico durante la preparación de la muestra.

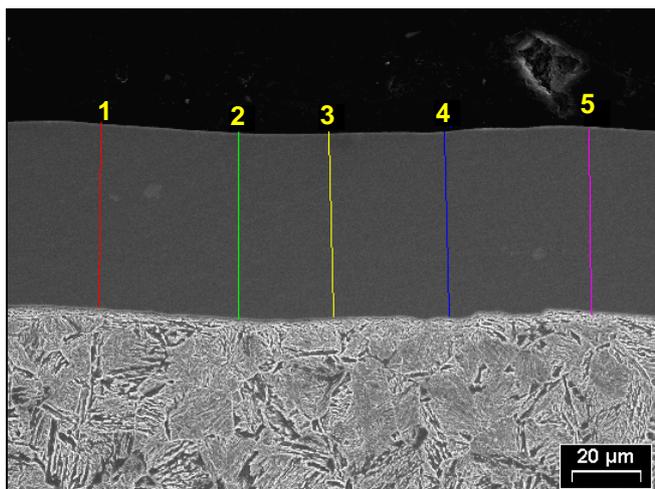
Punto	Espesor
1	53,76
2	54,45
3	53,77
4	53,77
5	53,76
PROM	53,902

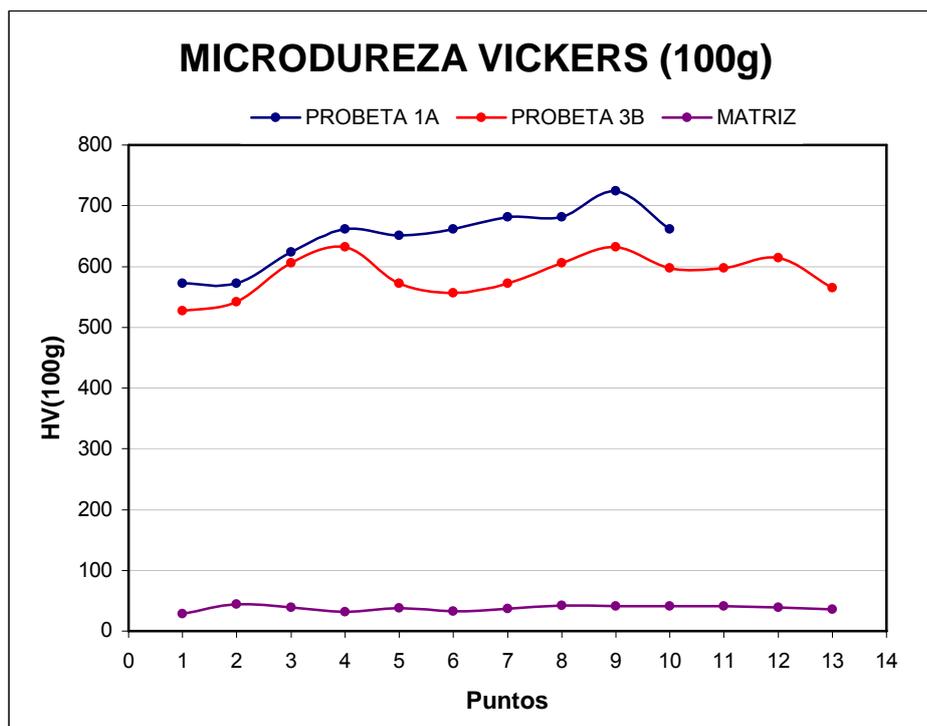
FIGURA 36 – Microdurezas Vickers correspondiente a los depósitos de níquel de las probetas 1A y 3B y a la matriz del material base.

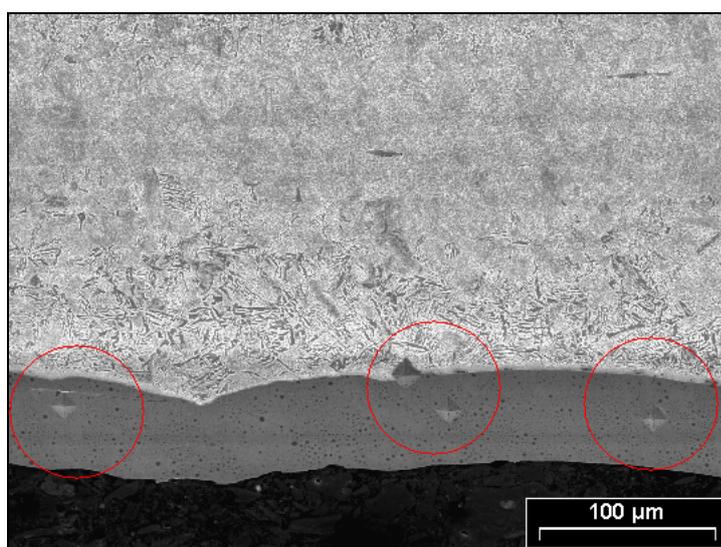
FIGURA 37 – Microscopía electrónica que muestra algunas de las improntas producidas por el microdurómetro Vickers.

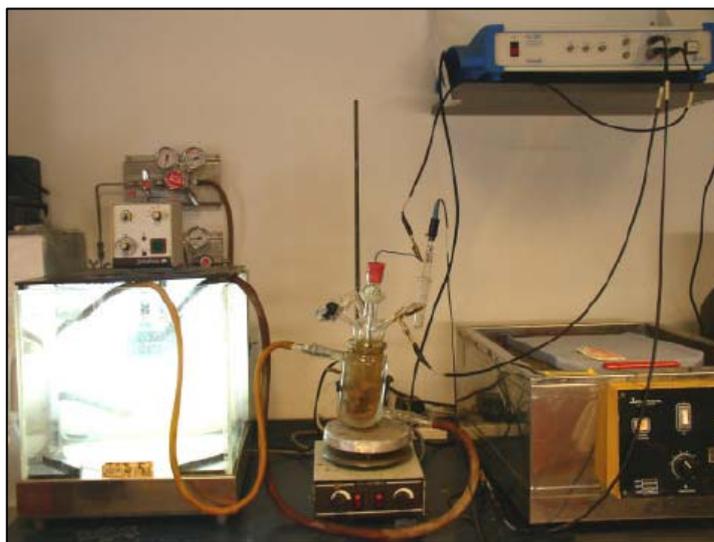
FIGURA 38 – Celda utilizada para llevar a cabo los ensayos de Resistencia a la Polarización Lineal.

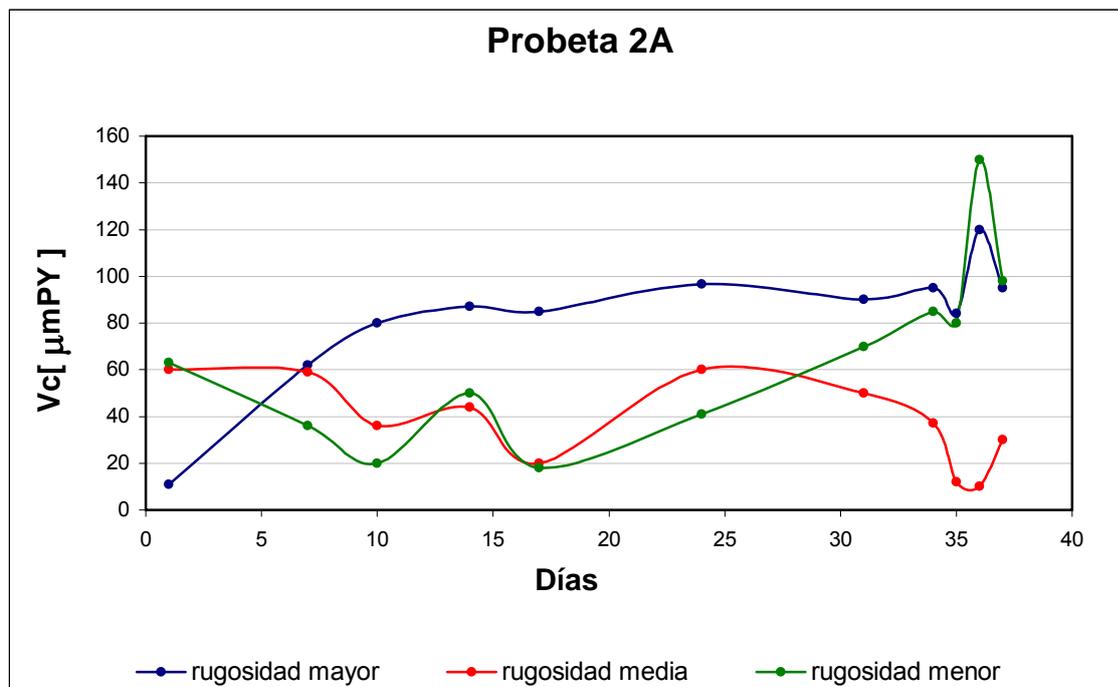
FIGURA 39 – Resultados obtenidos del ensayo RPL en la probeta 2A. El ensayo duró 40 días y el medio corrosivo empleado fue agua de inyección utilizada en el yacimiento el Trapial, a  $60^\circ\text{C}$  y con circulación continua

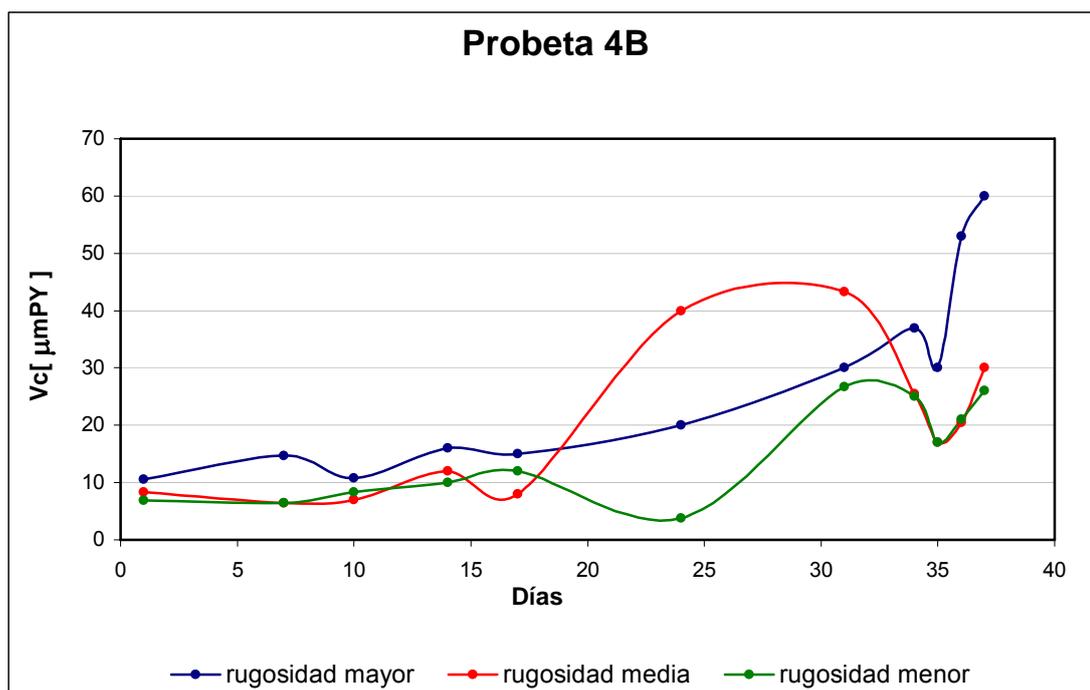
FIGURA 40 – Resultados obtenidos del ensayo RPL en la probeta 4B. El ensayo duró 40 días y el medio corrosivo empleado fue agua de inyección utilizada en el yacimiento el Trapial, a 60°C y con circulación continua
