UNIVERSIDAD NACIONAL DEL COMAHUE

TESIS DE GRADO

**EFEECTO DEL ACABADO SUPERFICIAL PREVIO AL NIQUELADO  
EN ACEROS, SOBRE EL COMPORTAMIENTO EN DISTINTOS  
MEDIOS**

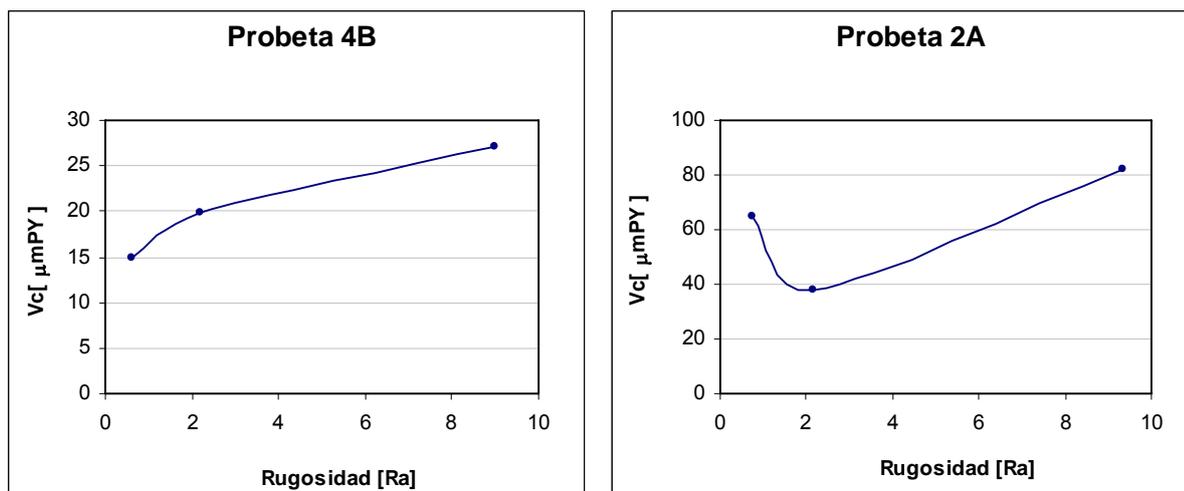
FIGURA 41 – Relación entre nivel de rugosidad de la superficie y velocidad de corrosión promedio obtenida del ensayo de RPL.

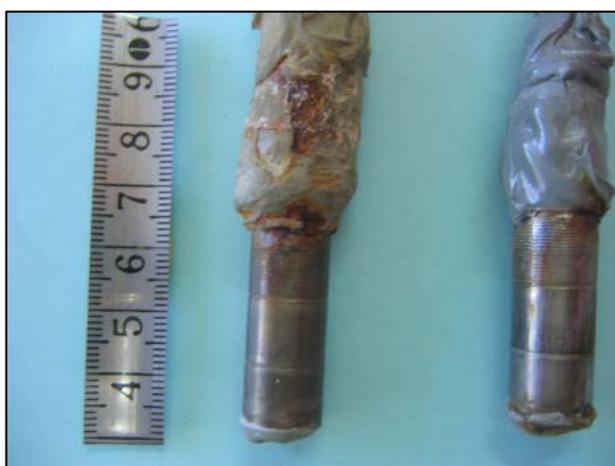
FIGURA 42 – Probetas 2A y 4B luego de los ensayos de RPL. Puede observarse claramente el cambio de color de los recubrimientos luego de la exposición al medio corrosivo.

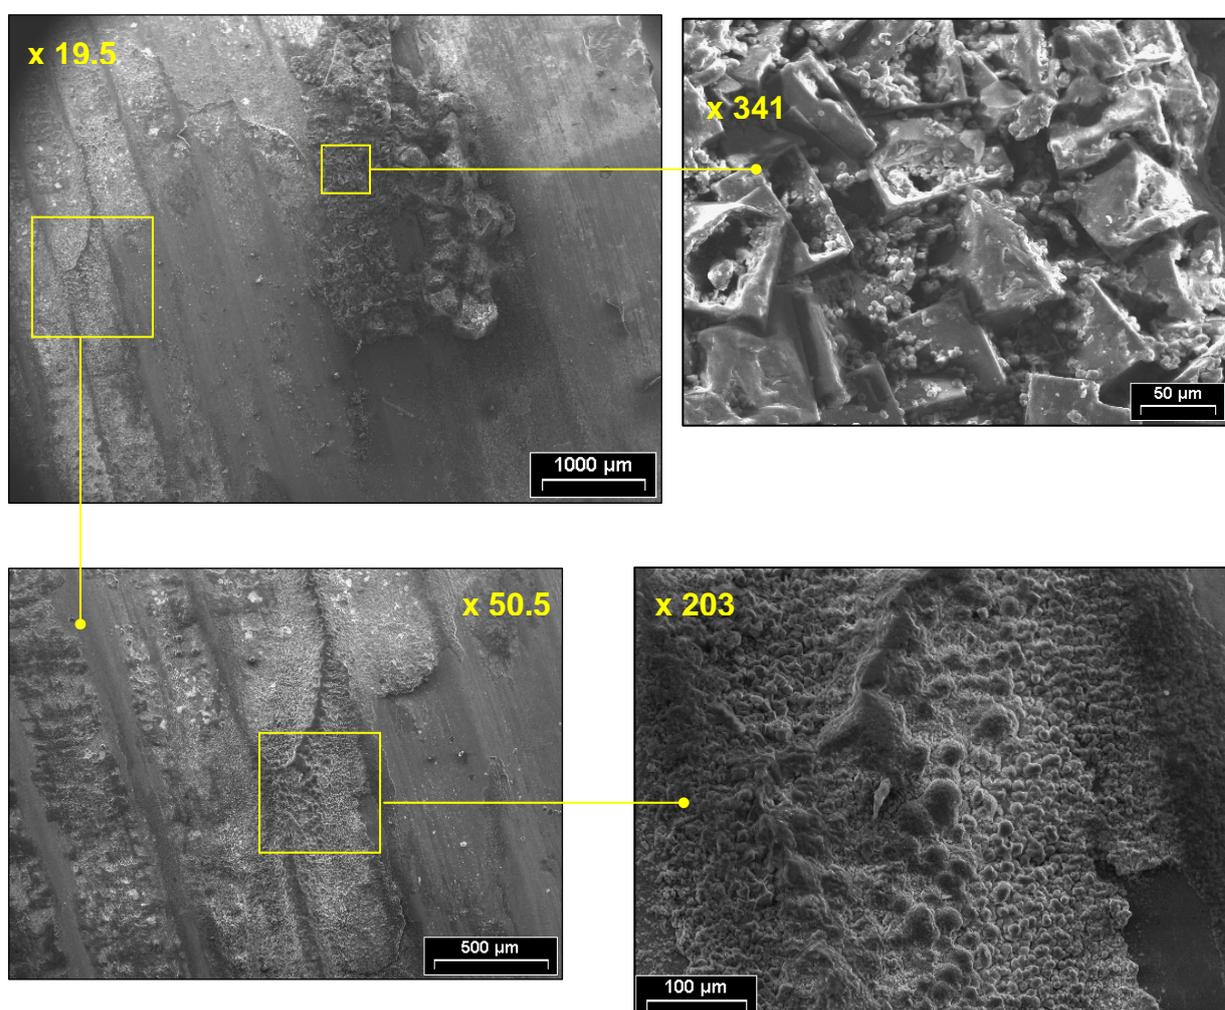
FIGURA 43 – Imagen de la probeta 2A en su zona mas rugosa. En la figura superior derecha se aprecian las líneas de maquinado, un depósito sólido y posible corrosión. La imagen superior izquierda muestra el detalle del depósito sólido, y las inferiores muestran el detalle de la superficie de corrosión

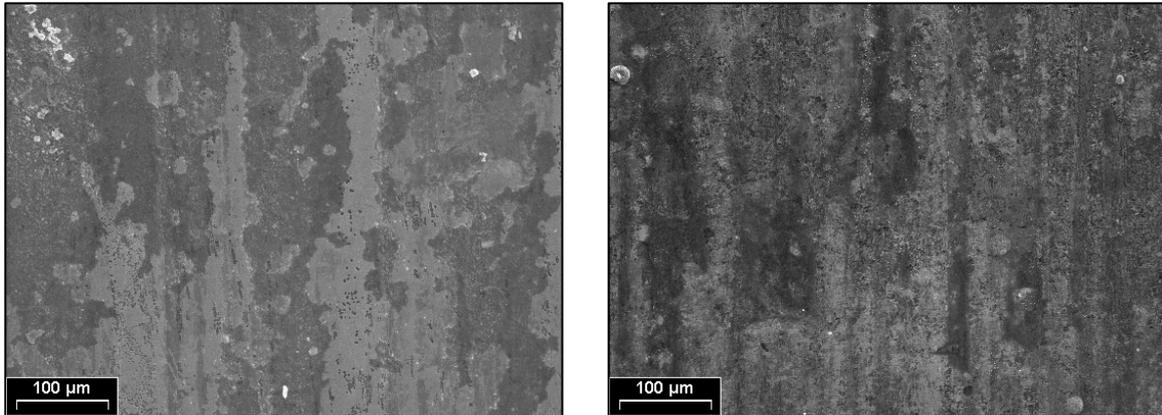
FIGURA 44 – Imagen de la probeta 2A en su zona de rugosidad intermedia x203 (imagen izquierda) y en su zona de menor rugosidad x203 (imagen derecha). Puede apreciarse en general el menor nivel de corrosión que en la zona de mayor rugosidad.

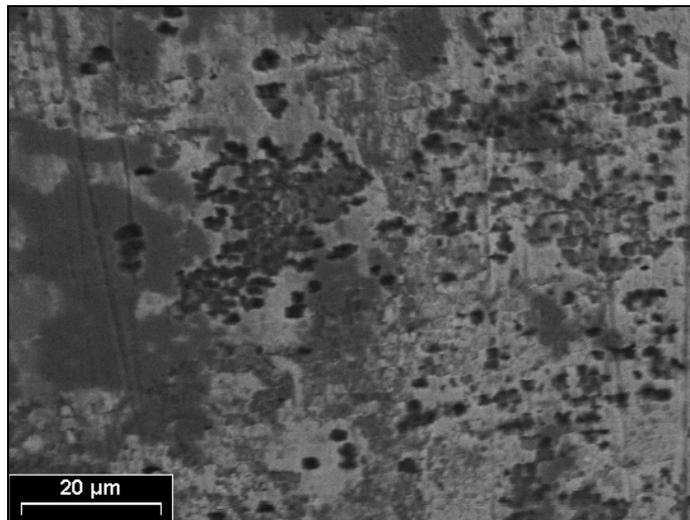
FIGURA 45 – Imagen de la probeta 2A en su zona de menor rugosidad ampliada 1250 veces (x1250).

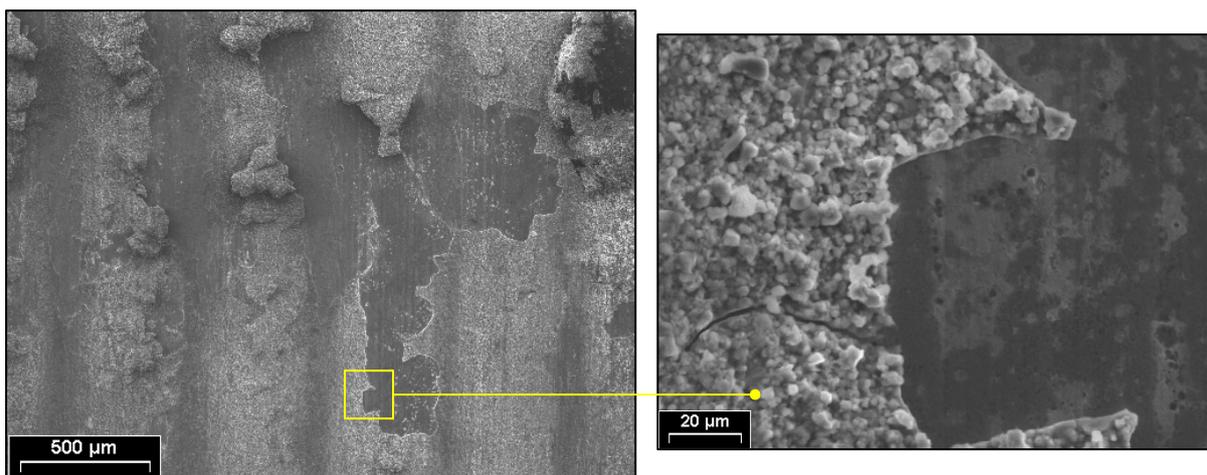
FIGURA 46– Imagen de la probeta 4B en su zona de mayor rugosidad x50.5 donde pueden apreciarse las líneas del maquinado y depósitos sólidos (imagen izquierda). Detalle de depósito sólido x810 (imagen derecha).

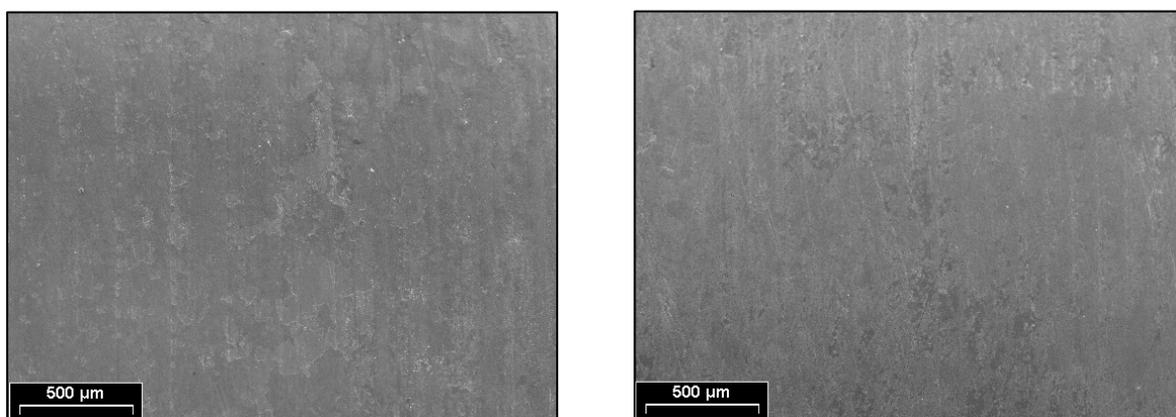
FIGURA 47 – Imagen de la probeta 4B en su zona de rugosidad intermedia x203 (imagen izquierda) y en su zona de menor rugosidad x203 (imagen derecha). Puede apreciarse el menor nivel de corrosión que en la zona de mayor rugosidad.

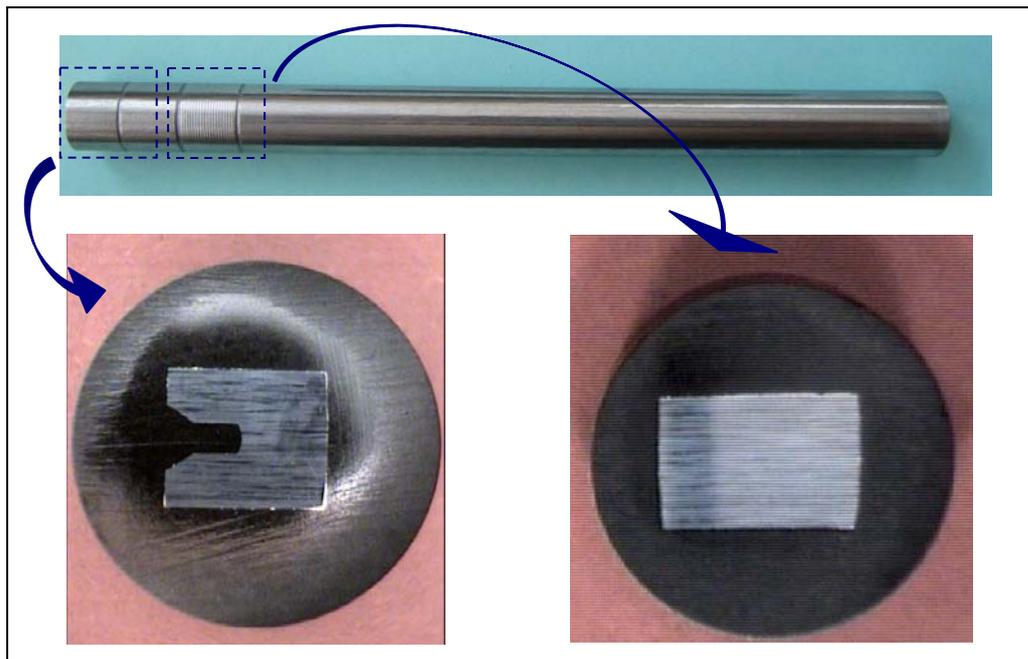
FIGURA 48 – Detalle de la zona de extracción de las muestras incluidas en caliente en resina conductora para su posterior análisis en SEM.

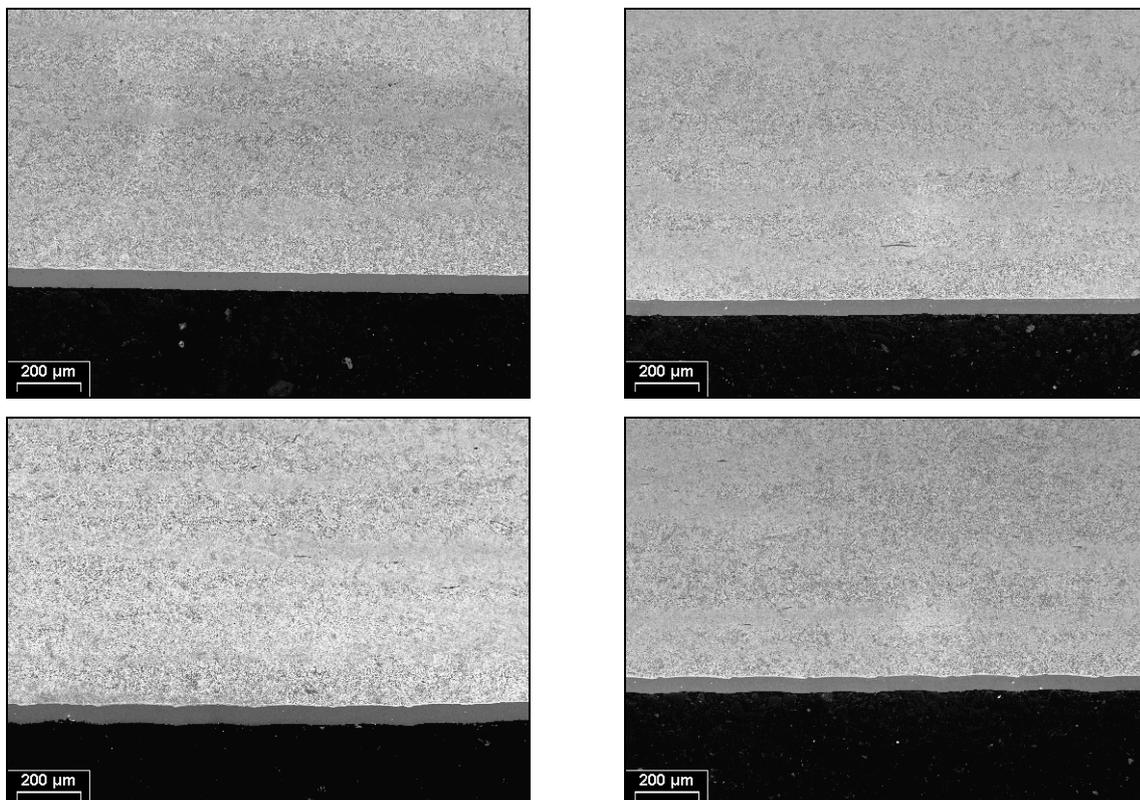
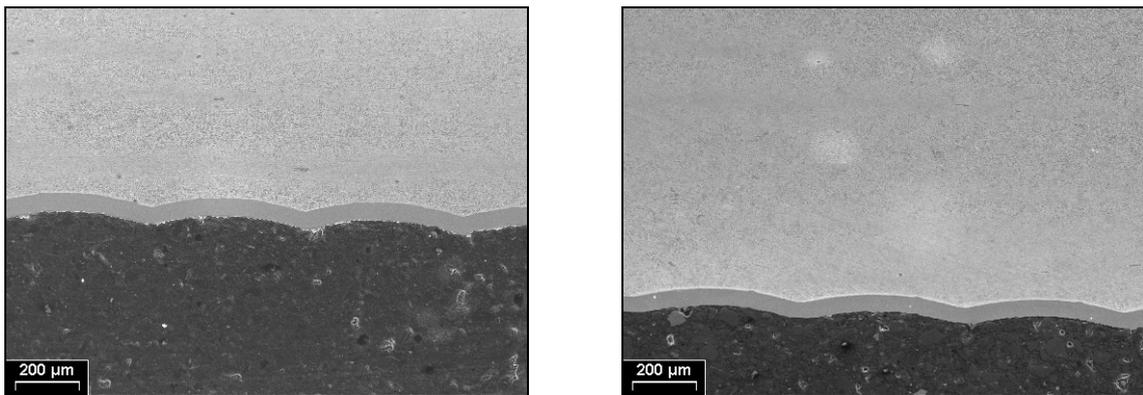
FIGURA 49 – En la columna de la izquierda vemos imágenes de las zonas de rugosidad A, B y C pertenecientes a la probeta 2A y a la derecha las de la probeta 4B. Todas las imágenes tienen un aumento de x75.

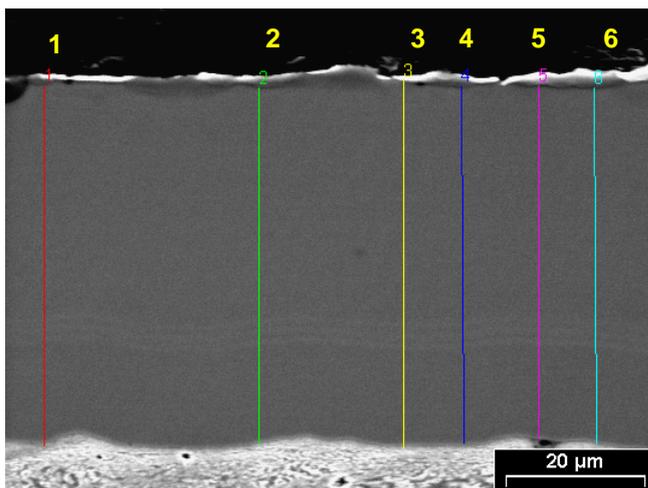
Punto	Espesor
1	54,01
2	54,52
3	53,18
4	54,92
5	53,68
6	53,8
PROM	54.02

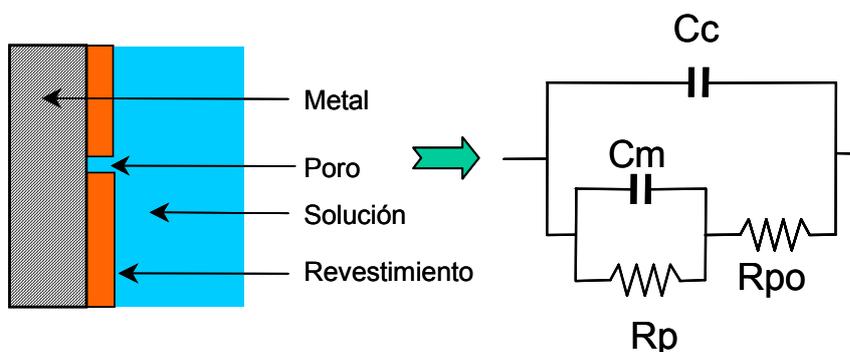
**Figura 1.** Analogía eléctrica de la interfase metal revestido – solución, donde se indican las resistencias  $R_p$  (resistencia a la polarización) y  $R_{po}$  (resistencia del poro).
