**CONDICIONES GENERALES DEL MEDIO AMBIENTE DE TRABAJO EN L&G  
SUCURSAL CIPOLLETTI  
DURANTE EL PERÍODO SEPTIEMBRE 2017- JULIO 2020.  
EL SÍNDROME DEL EDIFICIO ENFERMO.**

**AUTOR:** LIC. PABLO ROMERO.

NEUQUÉN – AÑO 2020

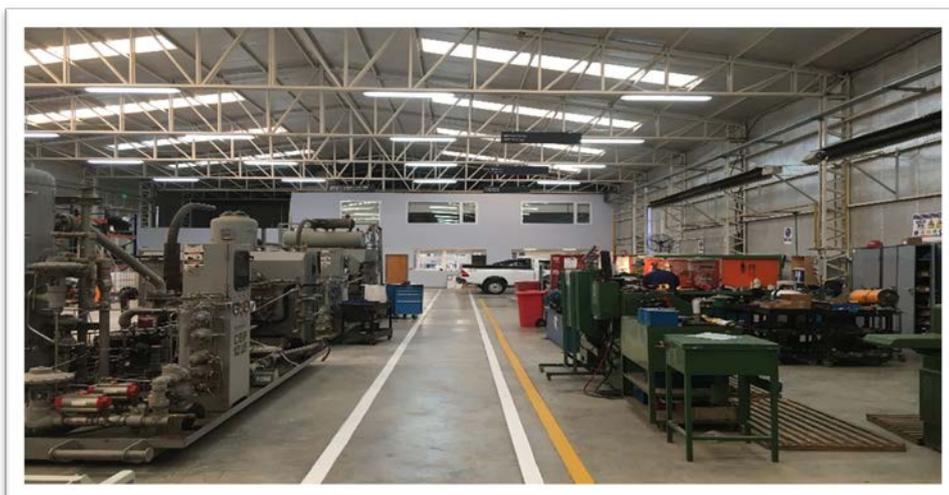
Imagen 1

Nº	Sector	Características
2	<b>Taller general, Depósito de suministros y repuestos</b> (ver Imágenes 1 y 2).	<p>Paredes de mampostería de ladrillo común de 20 cm de espesor en todo su perímetro y en las paredes respectivas al baño (perimetrales y divisorias), con revoques grueso y fino que varían entre 1 y 2 cm de espesor a cada lado de los muros y estructura de hormigón armado. En interior y divisiones internas, durlock aglomerado. El techo se compone de chapas de aluminio trapezoidal y de chapas de policarbonato sobre una estructura de hierro.</p> <p>El piso es de hormigón alisado.</p> <p>El ingreso de las personas propias y clientes se realiza por el hall central a través de la puerta de aluminio doble hoja ubicada al frente del establecimiento. Por los laterales tiene portones de ingreso y se emplea para el ingreso de vehículos, cargas de proveedores y personal propio.</p>

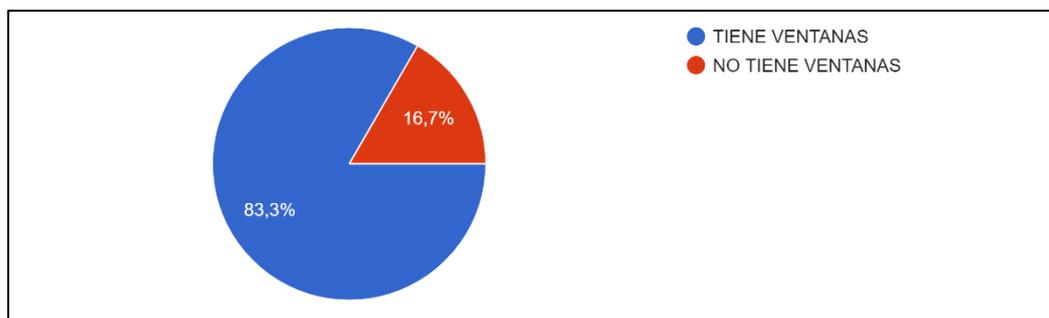
Imagen 5

Esta gráfica muestra que 83,3% de las oficinas tiene ventanas, pero no todas tiene acceso a su apertura. Ver imagen 5.

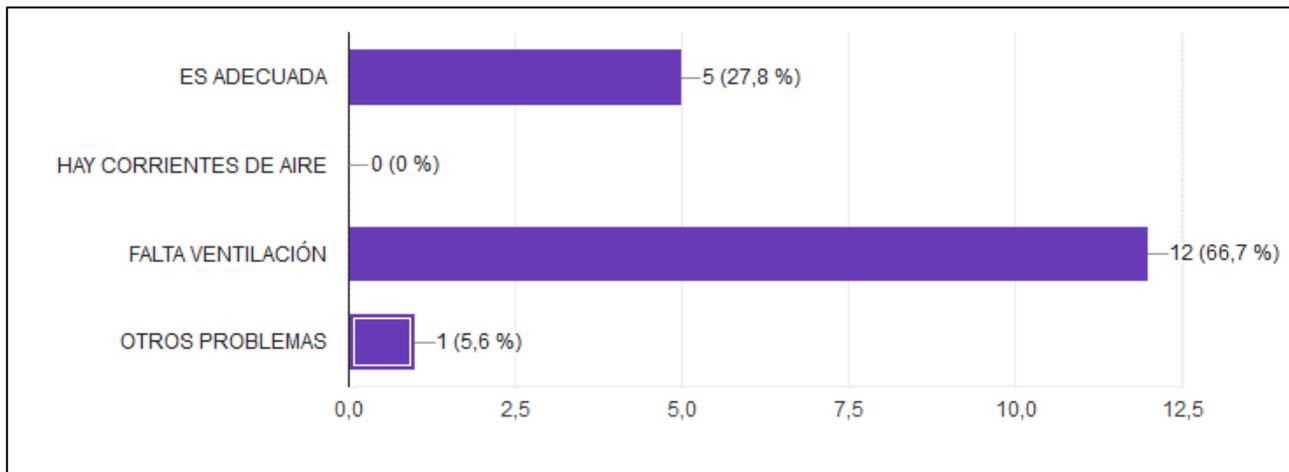
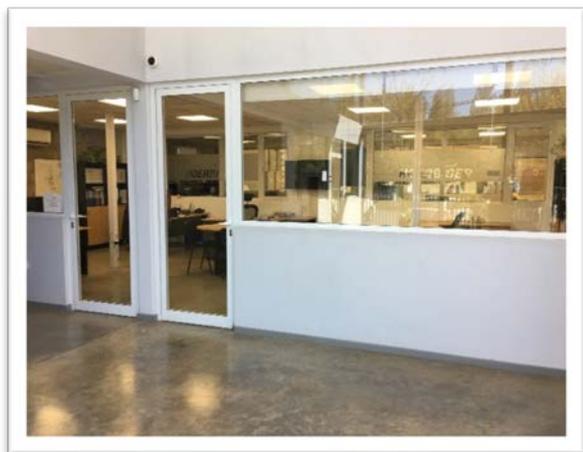
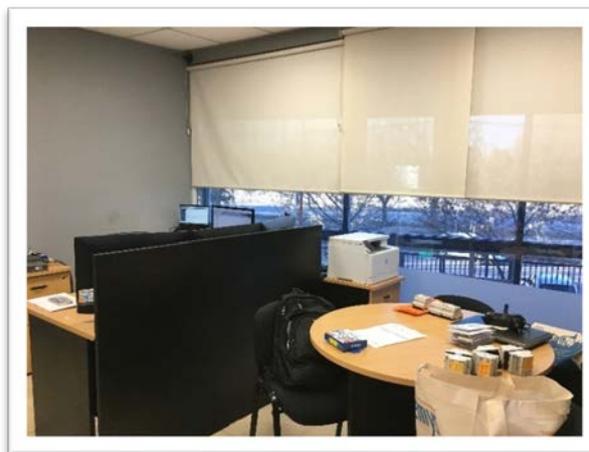
Imagen 10

Se observa que en relación con la ventilación los encuestados manifiestan que tienen problema con un porcentaje de 66,7 %, por falta de ventilación/ estancamiento de aire y otros problemas 5,6 %. Mientras que el 27,8 % manifiesta no tener inconvenientes con la ventilación. Ver imágenes 10 y 11.

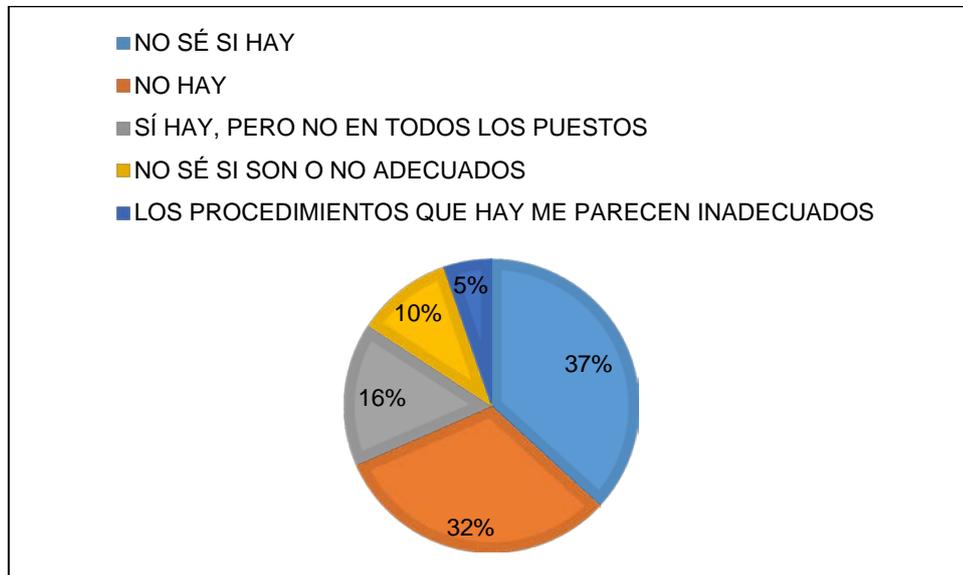
**7.1.38 GRAFICA 38 – ASPECTOS DE LA ORGANIZACIÓN – PROMOCIÓN. EN ESTA EMPRESA ¿HAY ALGÚN PROCEDIMIENTO ESTABLECIDO PARA REGULAR LA PROMOCIÓN DEL PERSONAL?**

En la gráfica se observa que el 37% del personal encuestado indica que no sabe y 32 % que no existe un procedimiento para regular la promoción del personal; el 16% informa que hay, pero no para todos los puestos; el 15% afirma que no son adecuados.
