Territorios de la Complejidad: por una geografía resignificada

Territorios de la complejidad: por una Geografía resignificada

Problemáticas ambientales en el sector de Cuenca XVI, Neuquén, Argentina

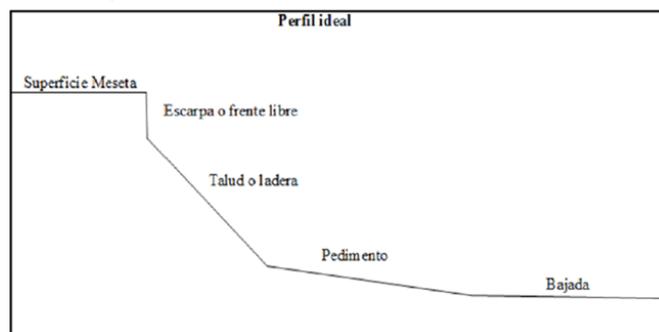
Figura 2. Modelo ideal de paisaje mesetiforme

La geomorfología en el sector es esencialmente de tipo mesetiforme con laderas de alta pendiente (Figura 2). En el área de estudio se han podido identificar las siguientes geformas principales:

- ~ Superficie de Meseta: presenta una altura de ~350 m s.n.m. y afloran parte de los conglomerados correspondientes a los depósitos fluviales antiguos de los ríos Neuquén y Negro.

- ~ Escarpa: representada mayormente por las sedimentitas de la Formación Agua de la Caldera y por los conglomerados mencionados previamente. En el sector sur del área de estudio, la escarpa se compone por las areniscas de la Formación Bajo de la Carpa.
- ~ Ladera: se clasifica como de alta cohesión (Strahler, 1950), debido a que tienen un ángulo de inclinación mayor a 40° sin desmoronarse, debido a la cementación de los sedimentos presentes. Se componen por las sedimentitas de la Formación Agua de la Caldera y el Subgrupo Río Neuquén, presenta bloques provenientes de sectores superiores de la meseta.
- ~ Pedimento: presenta una altura de ~330 m s.n.m. Se trata de una geoforma degradacional de muy bajo ángulo, la que se compone de material detrítico desprendida de la ladera de la meseta.

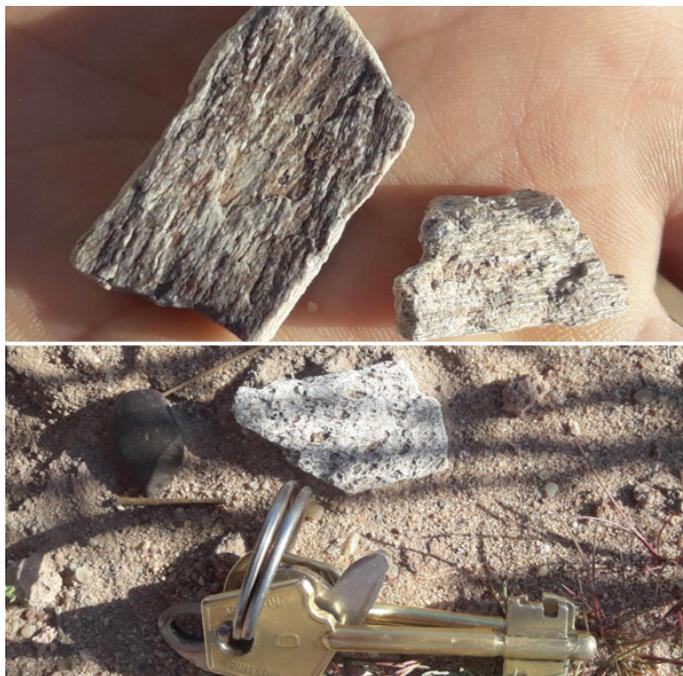
Figura 3. Pequeños fragmentos de huesos fósiles hallados repentinamente en el sector norte de Cuenca XVI

En tanto, si se centra el inventario al área de Cuenca XVI, allí hay presencia de fragmentos óseos (astillas de hueso) (Figura 3), hallados de forma sorprendente durante los recorridos. Aunque no son de interés científico, debido a su tamaño y escasez, a partir de las denuncias de vecinos se ha dado cuenta de varios hallazgos de fósiles en sus patios traseros (Calducci, 2017). Ello, sin duda aportaría un material completo, de importancia cultural y científica. De hecho, algunos de ellos fueron detectados en forma dispersa ante la acción del agua de escorrentía.

Nota: se toma el llavero como escala

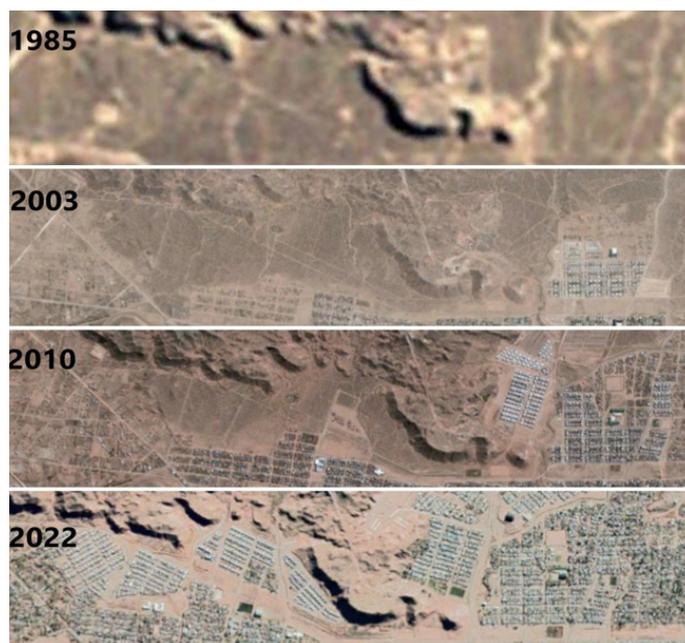
Figura 4. Evolución de la urbanización en el sector noroccidental de la ciudad de Neuquén entre el año 1985 a la actualidad

Sin embargo, a raíz del continuo auge inmobiliario sobre la meseta (Figura 4) (característico de la ciudad de Neuquén), es posible que muchos de los fragmentos presentes en el noroeste de la ciudad hayan sido destruidos. Existe evidencia relativa al avance de máquinas y la nivelación del terreno en distintos sectores sobre

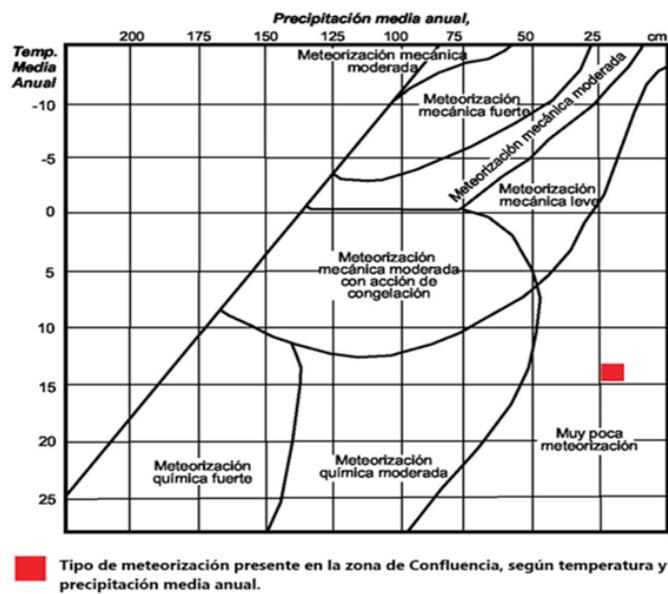
Figura 5. Diagrama donde se puede observar el tipo de meteorización presente en la zona de Confluencia, según los valores promedio de temperatura y precipitación anual

El área de estudio está signada por su clima árido, con una temperatura media anual de 14°C y precipitaciones menores a 200 mm anuales. Estas últimas, se concentran durante el invierno, aunque se registran precipitaciones esporádicas y torrenciales en el verano. Otra arista especial es la presencia de fuertes vientos y la evapotranspiración, característicos de la región a lo largo de las estaciones más cálidas (Dufilho *et al.*, 2001; Rapacioli, 2007). Se infiere que existe muy poca meteorización en el sector (Figura 5) y que las geformas presentes y fenómenos asociados son producto, principalmente, de la erosión hídrica y, en menor medida, de la eólica. Acorde con el régimen de humedad edáfica de tipo árido, los suelos de mayor distribución areal corresponden al Orden Aridisol (Pereyra, 2018).

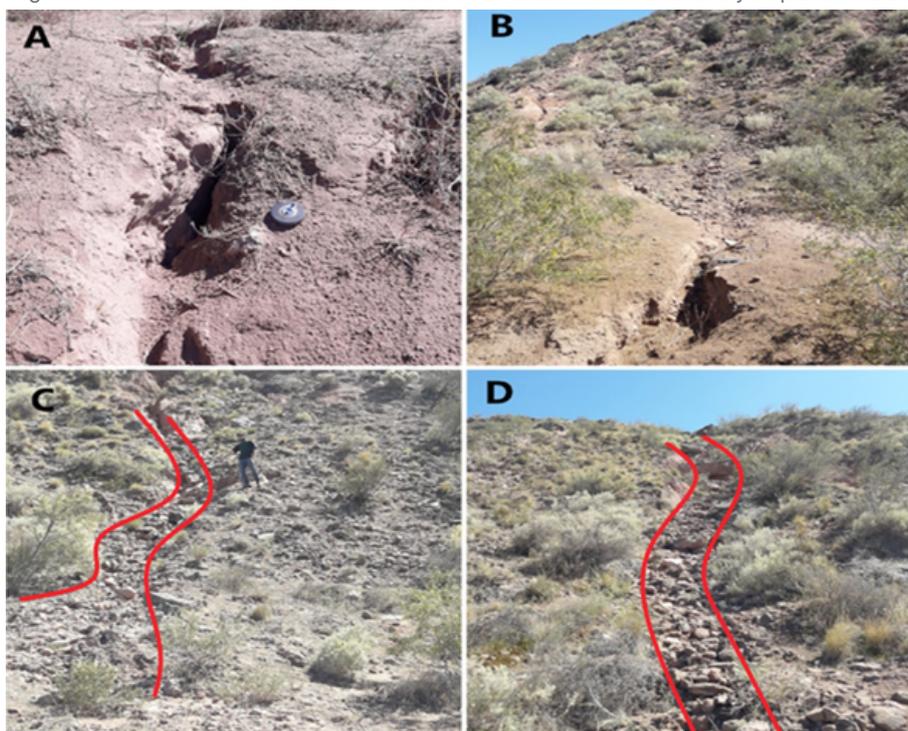
Figura 6. Geoformas de erosión hídrica sobre la ladera de detritos y el pie de barda

de la meseta y el contacto de la ladera con el pedimento (Figuras 6a y 6b). Sobre la ladera también pueden ser reconocidos los cursos diseñados por el agua de escorrentía que baja en dirección sur, durante los mayores umbrales de precipitaciones (Figuras 6c y 6d). En tanto, las geoformas ubicadas en la ladera de la meseta (principalmente en el sector de mayor pendiente) se componen mayormente de fragmentos detríticos consolidados, arenosos, de granulometría gruesa.

A y B) desarrollo de cárcavas en el pie de barda. Uso de cinta métrica como escala; C y D) depósitos canalizados de detritos (delineados en rojo) producto de flujos de agua de escorrentía

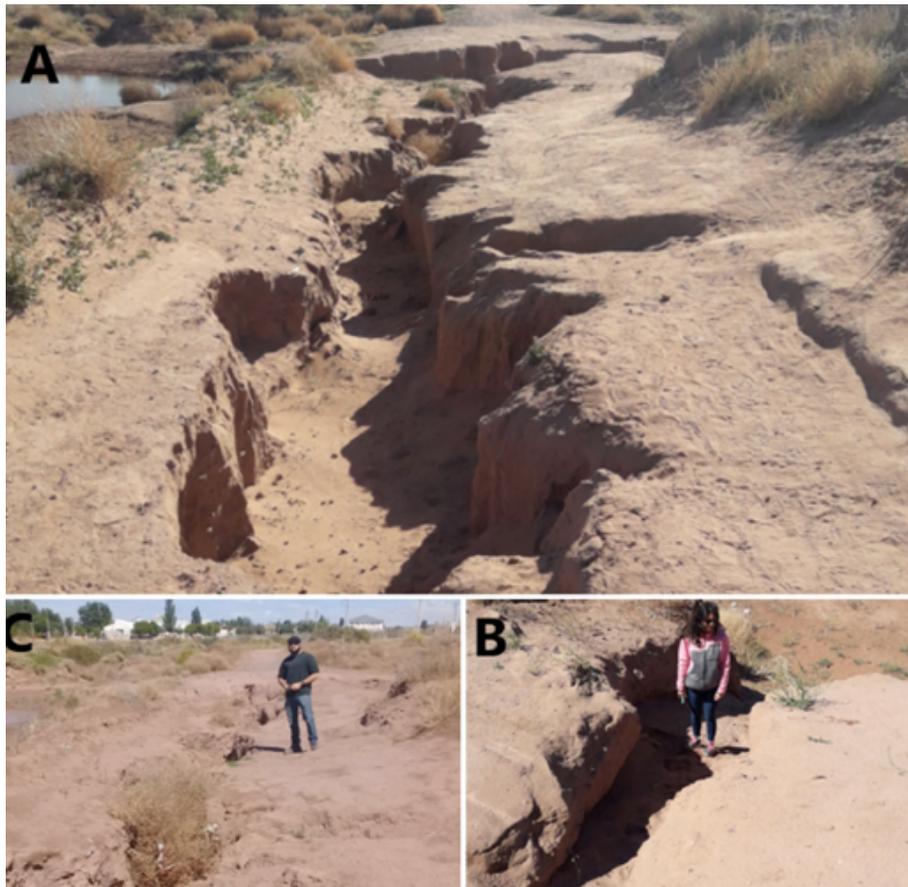
Figura 7. Carcavamiento en el pie de talud de la meseta

La ausencia de material fino suelto es un indicador de la velocidad con la cual desciende el agua, la que a su vez arrastra todo el material que está suelto. En el inicio del pedimento se ubican geoformas producto de la erosión hídrica causada por el agua proveniente de la ladera. Consisten en cárcavas que superan los 30 m de longitud y un ancho de 2,05 m. Desembocan en la cuenca de contención (Figura 7). Así, el carcavamiento del sector representa un peligro para las personas que transitan y realizan actividades recreativas en la zona, ya que pueden ocasionar accidentes y lesiones físicas. Otros movimientos de masa que acompañan a los flujos producto de las precipitaciones son los desprendimientos y caídas de rocas provenientes de la terraza.

A y C) carcavamiento con orientación E-O producto del agua de escorrentía proveniente de la meseta (Téc. Emmanuel Roussillon como escala); B) cárcava con orientación N-S que conecta y alimenta a la cuenca receptora (Prof. Tania Laceda como escala)

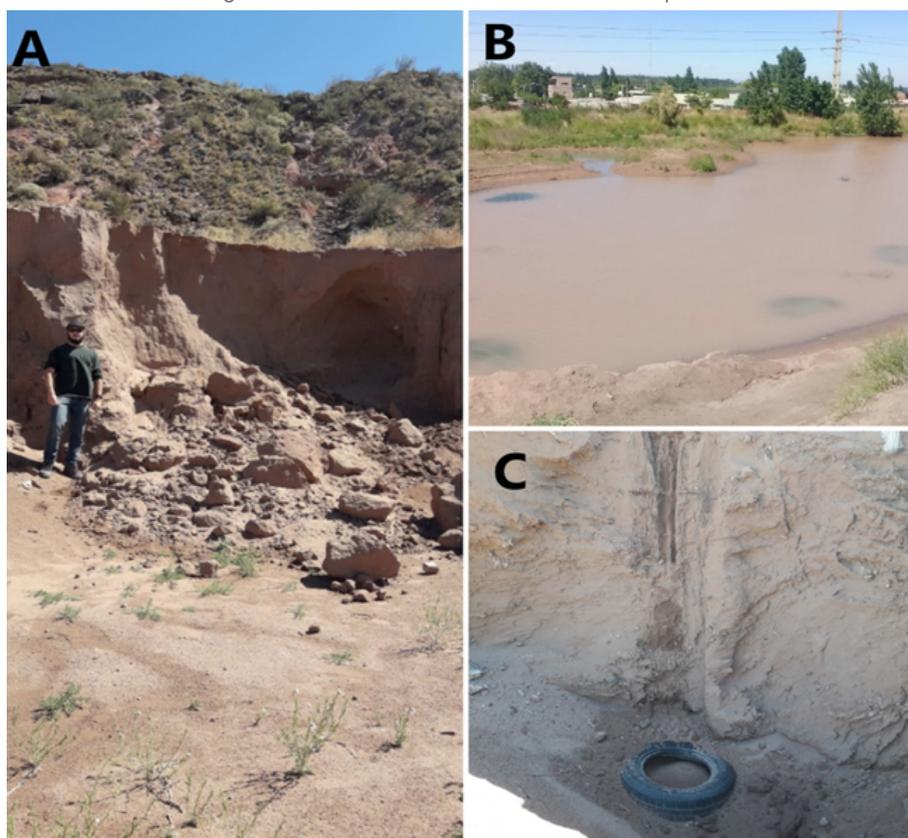
Figura 8. Sector interno de la cuenca receptora

En el pie de barda se ubica la cuenca receptora, la cual presenta una superficie que ronda los 8.470 m² con un perímetro de 535 m, y una profundidad aproximada de 2,5 m (Figura 8a). La misma recibe el agua de escorrentía proveniente de las precipitaciones, la que, a su vez baja por la ladera de la meseta a alta velocidad. También actúa acumulando el agua aportada por el sistema de drenaje que viaja desde otros sectores de la meseta ubicados más al noroeste (Figura 1). Al no presentar una salida o desagüe se da lugar a la acumulación de agua que forma una laguna de muy baja profundidad (Figura 8b), en la cual se asume que el único tratamiento es por evaporación e infiltración.

La laguna suele presentar basura y residuos de diferentes tipos (plástico, fragmentos de vidrio, material orgánico, restos de construcción, neumáticos, entre otros), provenientes en su mayoría del microbasural adyacente (Figura 8c). Tras el paso del tiempo y luego de un periodo de precipitación, exhibe coloraciones verdosas y oscuras. Sin duda, ello representa un riesgo o peligro, tanto para los vecinos como para la fauna presente.

A) profundidad de la cuenca (Téc. Emmanuel Roussillon como escala); B) desarrollo de laguna temporal de baja profundidad; C) presencia de basura dentro de la cuenca

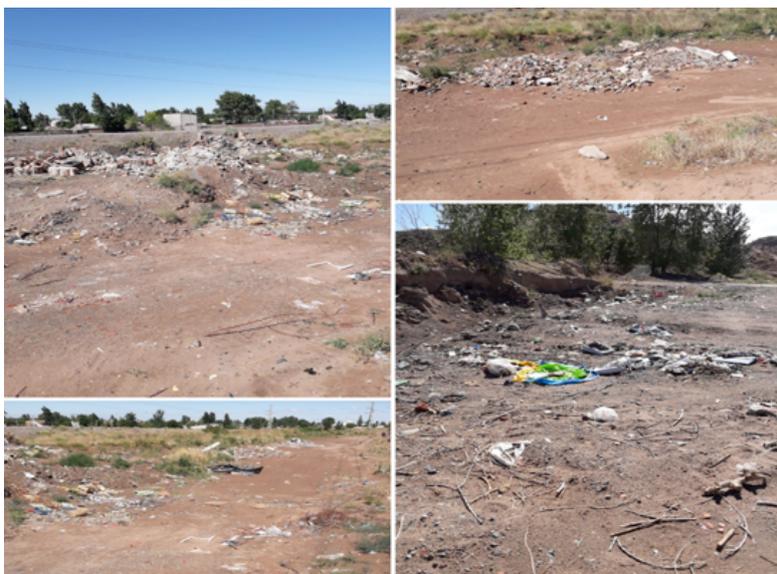
Figura 9. Microbasural en el área de estudio

En el margen oriental de Cuenca XVI se encuentra el sitio de mayor concentración de basura de la zona (Figura 9). El microbasural se compone, principalmente, de residuos de construcción y de tipo domiciliario (plásticos, material orgánico en descomposición, metales oxidados, fragmentos de vidrio dispersos, botellas rotas y partes de electrodomésticos). Asimismo, también se han podido distinguir partes mecánicas de vehículos. A su vez, durante la recolección de información se observó que algunos vecinos realizan indiscriminadamente el vertido de residuos con elementos altamente contaminantes. Ello es una clara evidencia de la falta de conciencia ambiental o de preocupación sobre las consecuencias asociadas a la trasgresión.

Nota: presenta material orgánico, plásticos, metales, restos de construcción y partes de electrodomésticos

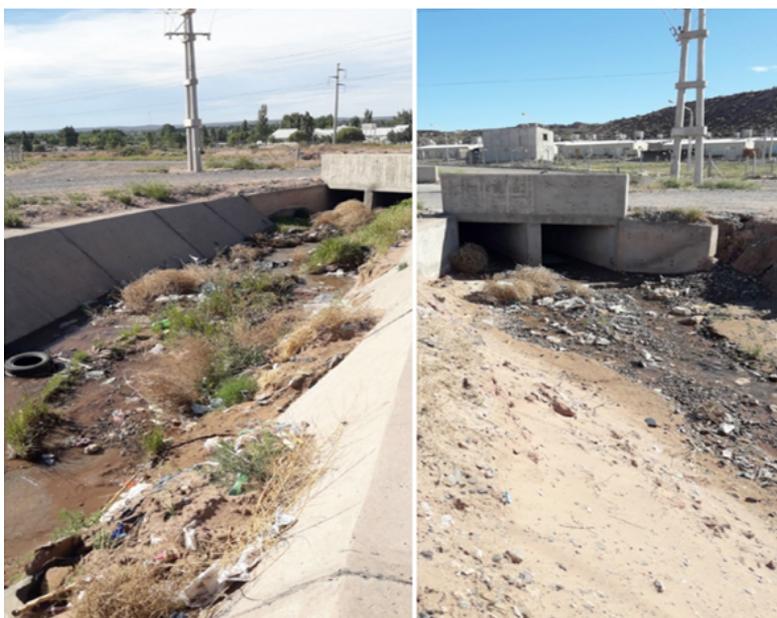
Figura 10. Sistema de drenaje obstruido parcialmente

tareas de limpieza de este sector (Mendiberri, 2021), pero a pesar de sus esfuerzos, dicha problemática no puede erradicarse porque, en cuestión de días, se vuelven a gestar los minibasurales. Sinónimo ello, de la expuesta falta de concientización ambiental e irresponsabilidad de una parcialidad de vecinos. Las acumulaciones de basura también suelen formarse en los canales que conforman el sistema de drenaje, obstruyéndolo parcialmente (Figura 10).

Las posibles soluciones para las problemáticas como el carcavamiento, el rodamiento de bloques pendiente abajo y la acumulación de agua proveniente de canales receptores de agua de escorrentía, podrían consistir en la implementación de un mejor sistema de drenaje, ya que este permitiría la circulación de agua que baja por el talud de la meseta. Así, se atenuará el impacto ambiental al reducirse el carcavamiento y procesos erosivos asociados. En particular, el sistema de drenaje a realizar debiera estar acompañado por muros de gaviones, los cuales evitan la llegada de bloques provenientes de la terraza y permiten la circulación de agua procedente del talud.
