Informe Final de Práctica Laboral

"Evaluación de árboles de valor especial ubicados en el casco urbano de San Martín de los Andes"

para acceder al título de Técnica Universitaria en Espacios Verdes

Alumna: Giovana Miño

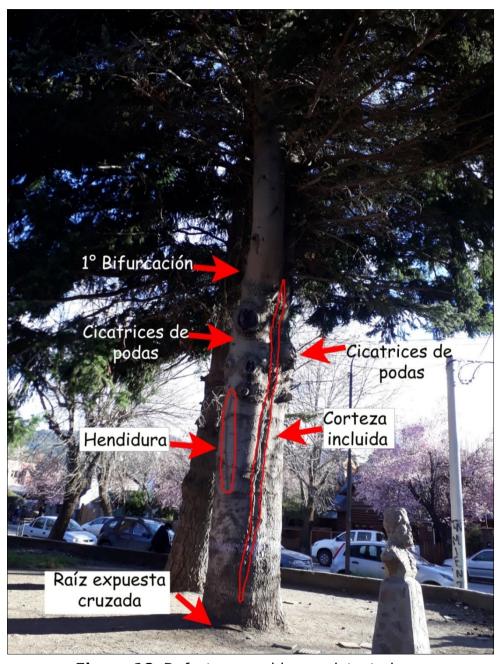
Figura 18: Detalles del tronco, bifurcación en forma de codo y vista desde debajo de la copa.

Figura 18: Además de mostrar las cicatrices de podas, estas fotos fueron tomadas en Sept. 2018 y no se observaba resinosis.

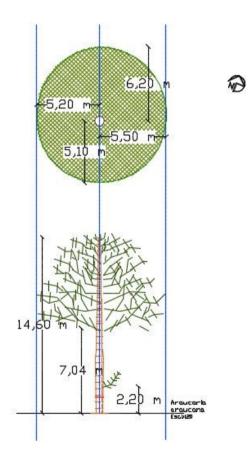
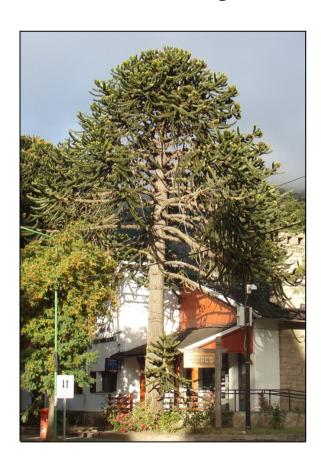
Ejemplar maduro, de aproximadamente 67 años. 14,6 mts. de altura y 73 cm. DAP. Libre de competencia de otros árboles y con un único fuste. Copa normal. Debido a un brote epicórmico importante que se encuentra a aproximadamente 2 mts. desde la base, el estado sanitario y las podas, el estado general se observa como **regular**.

El problema más llamativo es el brote que se encuentra a 2,2 mts. desde la base, con un engrosamiento de todo el perímetro del tronco de más de 1,50 m. de alto con desprendimiento de corteza en todo el

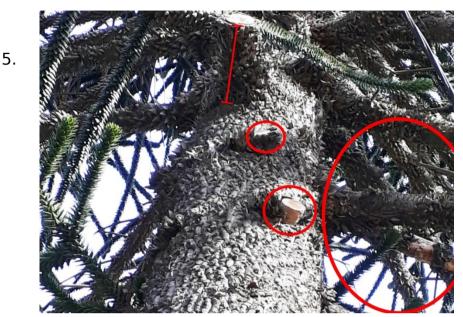
A nivel copa se observan ramas muertas, ganchos, con grietas y perforaciones de insectos por lo menos en la parte más baja.

Se han extraído ramas muertas en sucesivas podas, levantando la copa hasta la altura actual. Se puede observar que las ramas no son de gran diámetro en su inserción, sin embargo se han dejado muñones y no se han limpiado las ramas muertas de los verticilos completos, lo que provoca un desbalanceo de la copa y lo continuidad del desarrollo de las enfermedades.

Cabe destacar que por tratarse de una araucaria hembra cuyos conos maduros tienen un peso considerable, las ramas débiles pueden tornarse más peligrosas.

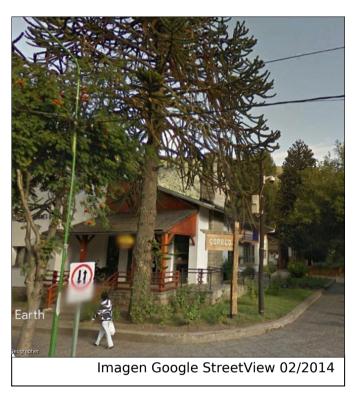
Actualmente no presenta mayor Interferencia con la circulación peatonal o redes aéreas. Por encontrarse las ramas del sector noroeste sobre el techo del edificio podría afectar a esta construcción ante una eventual caída. Hay una leve interferencia con el Sorbus aucuparia de la vereda sobre la calle Gral. Roca.

En el caso de querer intervenirse el árbol es recomendable extraer el brote epicórmico como primer medida, evaluar el grado de afectación de la zona y las consecuencias en la estabilidad del árbol. Luego hacer podas de saneamiento de las ramas inferiores y muertas, aunque se puede inferir que en este caso la copa quedaría muy reducida.

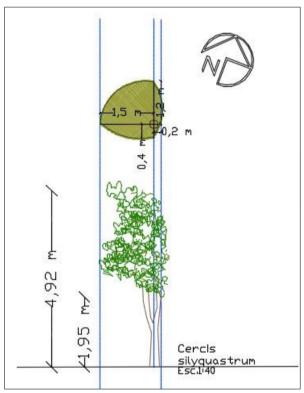
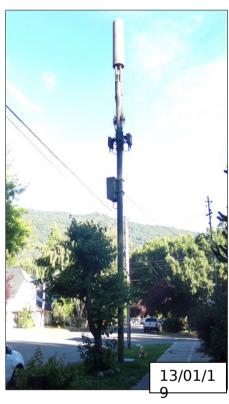
Ejemplar juvenil de dominancia libre. El primer relevamiento se realizó en agosto de 2018 por lo que se pudo observar en detalle la mutilación que había sufrido este ejemplar en forma reciente. En general presenta una buena estructura excepto por la bifurcación a 1,2 metros y el hueco entre los 2 fustes.

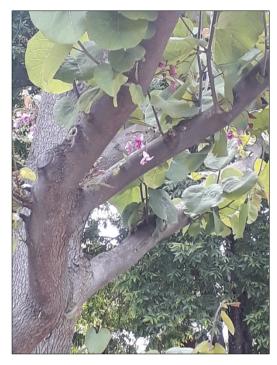
En diciembre del 2018 floreció en ramas y tronco, las hojas se veían descoloridas en algunos sectores y no alcanzó a generar una copa frondosa.

De acuerdo con lo comentado por el dueño de la casa, fueron las personas que instalaron la antena de telefonía celular de la empresa Movistar quienes "podaron" el árbol. Esta fue instalada a 2,10 mts. del árbol.

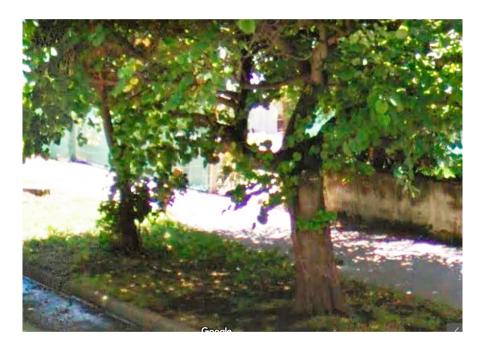
Las fotos de Google Street View se puede observar que el ejemplar del tocón estaba al menos trifurcado aproximadamente a la misma altura que el estudiado (1,20 m.)

La copa está reducida, deformada y producirá brotación tipo "cola de león". Se observan cicatrices de podas antiguas donde se ha intentado levantar la copa.

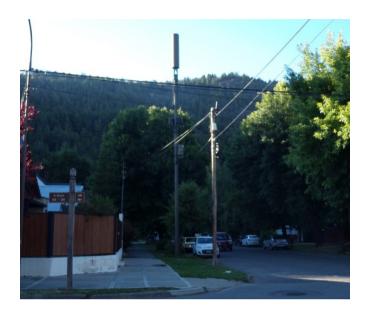
Podría presentar conflicto con cableado aéreo. La intensidad de uso por personas es ocasional.

Se recomienda una poda de formación o talla, que implicaría la intervención especializada por lo menos por 3 años consecutivos. Se recomienda un monitoreo anual.

Monitorear particularmente la cavidad entre los fustes para observar manifestación de pudriciones, ya que este daño puede complicarse por no tener zona de defensa de la pudrición en su base.

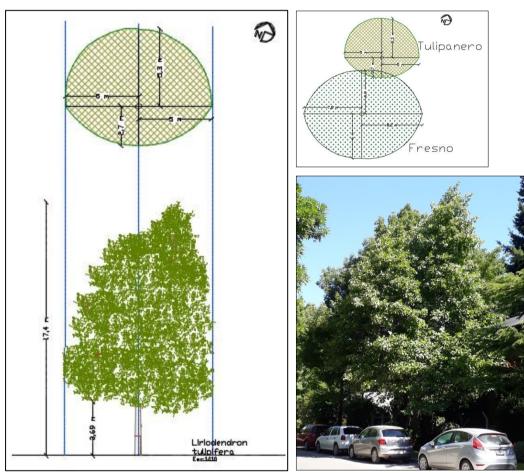
En general el estado aparenta ser bueno, tiene una altura total de 17,40 mts. y un DAP de 43 cm. y un diámetro de copa promedio de 10 mts. Cuenta con espacio suficiente en la plantera para las raíces sin embargo las ramas que hacia la construcción ya estarían interfiriendo con esta.

Como se mencionó anteriormente, el problema más evidente es el desbalanceo y pérdida de masa foliar en el sector de superposición de copas con el fresno. Sumado a los ganchos de ramas de tamaño mediano que han quedado por malas podas o quiebres, serían la causa de la producción de ramas múltiples y brotes epicórmicos.

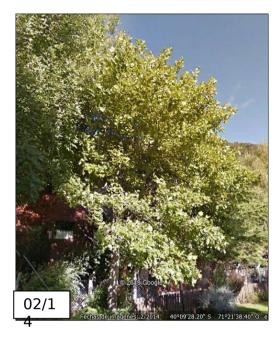
En comparación con la imagen de Google Street View puede notarse el desrame al inicio de copa como diferencia más llamativa.

Se observa buena cicatrización de podas que se han realizado para levantar la copa, sin embargo han quedado algunos pocos ganchos cortados que presentan brotes epicórmicos y grietas en la corteza.

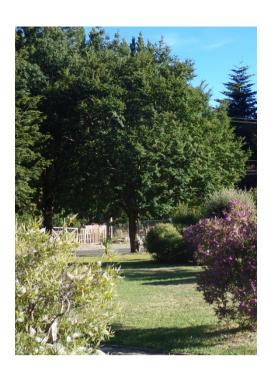
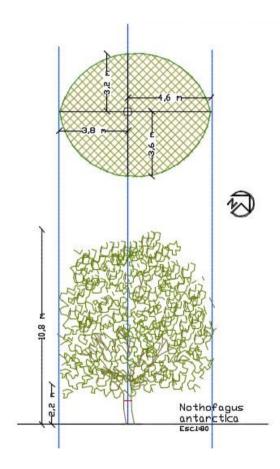
Se trata de un ejemplar juvenil de unos 10,8 mts. de altura y 43 cm de DAP. Tiene un tronco único pero se ramifica bastante a partir de 1,70 mts. La copa mantiene su forma normalmente amplia y globosa pero se encuentra dispersa y algo desbalanceada hacia la vereda que va acompañada por una inclinación suave del tronco, también hacia ese lado. El estado general es de regular a malo.

La cantidad de ramas y el entrecruzamiento que estas presentan demuestran (como en la mayoría de los casos) que no se ha realizado una correcta poda de formación. La copa presenta ramas muertas, ganchos, uniones en V, grietas y fendas.

Es recomendable realizar cuanto antes una poda de las ramas más gruesas que desestabilizan el árbol hacia la vereda y una poda sanitaria. También como medida de saneamiento intervenir las heridas para disminuir el nivel de patógenos existentes y evitar el ingreso de nuevos. Realizar un control del riego por sanidad y por anclaje. Se recomienda por lo menos un seguimiento anual del ejemplar.

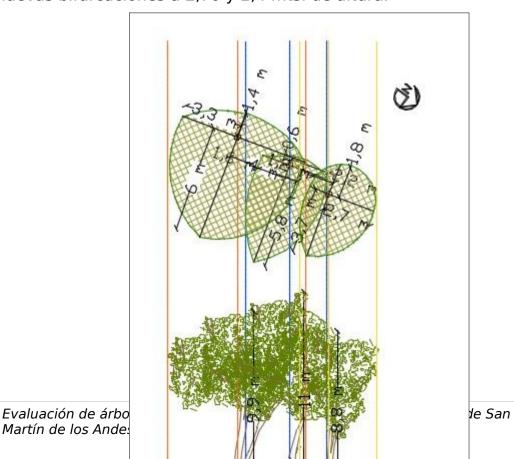
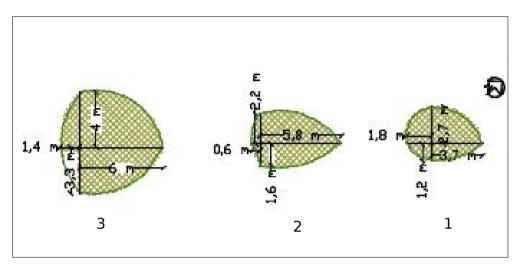
Pc2: Ejemplar maduro a sobre maduro, tiene una importante codominancia con ambos perales vecinos. Mide 10,70 mts.y tiene un DAP de 30 cm. El tronco está suavemente inclinado hacia el oeste, sin embargo la copa está fuertemente desbalanceada hacia esa dirección., el n° 1 se encuentra a 2,10 mts. y el n°3 a 3 mts. Se encuentra a 2,5 mts. del camino.

Pc3: Igual que los anteriores, se trata de un ejemplar maduro a sobre maduro. Mide 9,90 mts de altura y como está bifurcado casi desde la base tiene un pié de 17 cm. de DAP que está moderadamente inclinado con un ángulo aproximado de 25° y el pie mayor, más vertical, de 28 cm. de diámetro. La copa está dispersa y también desbalanceada hacia el este. Es codominante con el peral 2. La primer bifurcación se da a los 0,40 cm. y a su vez cada pié tiene nuevas bifurcaciones a 2,70 y 2,4 mts. de altura.

En general los 3 ejemplares presentan características similares, difiriendo sobre todo en la intensidad. Los 3 están inclinados hacia el NE-E, tienen podas cortas, ganchos y ramas secas. Presentan huecos desde la base de los troncos y grietas, en algunos casos con pudriciones. También se observó necrosis en los márgenes de las hojas y enrulamiento, incluso en el extremo de los frutos que podría deberse a un patógeno o a una helada tardía, sin embargo el follaje se presenta homogéneo y completo.

La condición de salud y vigor en general para los 3 casos se definió como mala. El potencial de fallo en el peral 1 y 2 se definió como media y en el 3 alto, sin embargo al estar cementada parte de la plantera del 1, este presenta un alto riesgo.

Se recomienda extraer los 3 individuos. Es recomendable la especie para el lugar, sin embargo deben elegirse y manejarse de acuerdo a sus necesidades particulares. No es recomendable utilizar el espacio del 1 con especies arbóreas. En caso de no extraerse se recomienda monitoreo anual por lo menos.

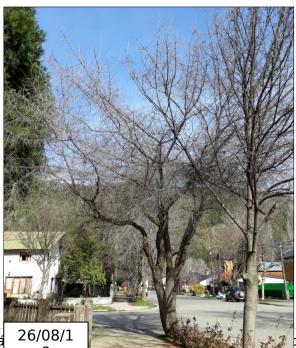
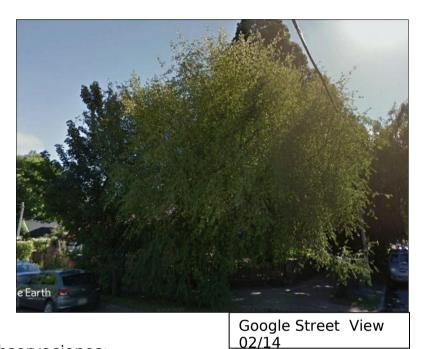
La exposición a las condiciones climáticas desfavorables podrían ser las causantes de ramas secas, gajos, rajaduras y grietas en ramas y troncos, así como indicios de enfermedades fúngicas. Asimismo se puede observar el desbalanceo debido a las bifurcaciones.

Las condiciones de salud y vigor en general son malas. El potencial de falla del árbol o alguna de sus estructuras es medio.

Interferencias con redes aéreas y daño a infraestructura por raíces. Los objetivos probables son personas y vehículos, la intensidad de uso es ocasional por peatones, más frecuente en caso de vehículos.

Para bajar el nivel de riesgo es necesario poda de balanceo de la copa, sin embargo esto implicaría cortar ramas de gran tamaño. Se sugiere extraer y colocar en ese mismo lugar arbustos bajos o herbáceas, manteniendo en buen estado y permitiendo el desarrollo del A. pseudoplatanus contiguo sobre calle M. Moreno.

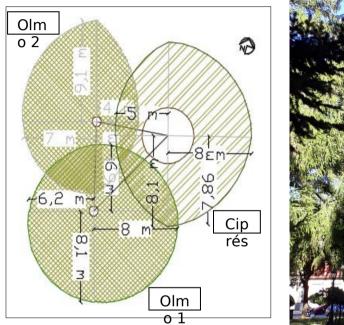
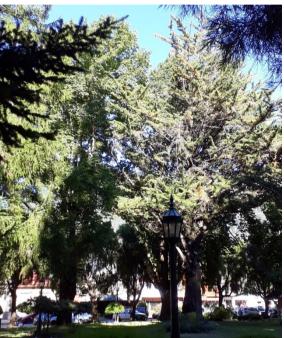
Ug 1: Copa normal, 27 mts. de altura y un DAP de 90 cm. Está expuesto a nieve y lluvias fuertes pero se encuentra protegido de los vientos predominantes. Es un ejemplar maduro, dominante pero la copa podría presentar en el futuro alguna competencia con el ciprés próximo. El estado general es regular.

Ug 2: Copa normal, 25,5 mts. de altura y un DAP de 92 cm. Está algo más expuesto a vientos fuertes. Ejemplar maduro, codomintante con el ciprés próximo. Tiene polibifurcaciones con uniones en V. Presenta abundantes brotes epicórmicos

La condición de salud y vigor en general es regular y la potencia de falla del árbol es de media a baja. Se podría bajar el riesgo con la limpieza de ramas muertas y ganchos secos.

La recomendación para 1 es realizar

los tratamientos necesarios para mantenerlos en el lugar y 2 sacar.
