TRABAJO FINAL DE LICENCIATURA

EN CIENCIAS GEOLÓGICAS

Análisis de la erosión costera y riesgo geológico de la costa norte y este del embalse Mari Menuco, Departamento Confluencia, Provincia del Neuquén

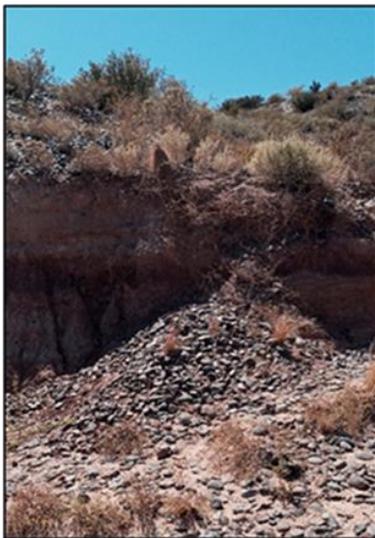
En el frente de la meseta se desarrollan laderas con inclinaciones en algunos casos mayores al 60%, formadas por material duro en su parte superior y rocas más fácilmente erosionables por debajo, clasificadas como laderas compuestas (Gutierrez Elorza, 2008). En ellas se observa remoción simple del material que forma bancos inclinados de detritos con pequeños conos (Figura 15), desprendimientos por procesos de remoción en masa y erosión hídrica con desarrollo de cárcavas y cañadones (Figura 16). Las cárcavas y cañadones muestran mayores dimensiones y pendientes en el sector noroeste del área en estudio donde penetran directamente en el lago, a diferencia de las que se encuentran en el noreste que tienen menores pendientes y culminan en playas.

Figura 15. Cono de detritos. Febrero 2023.

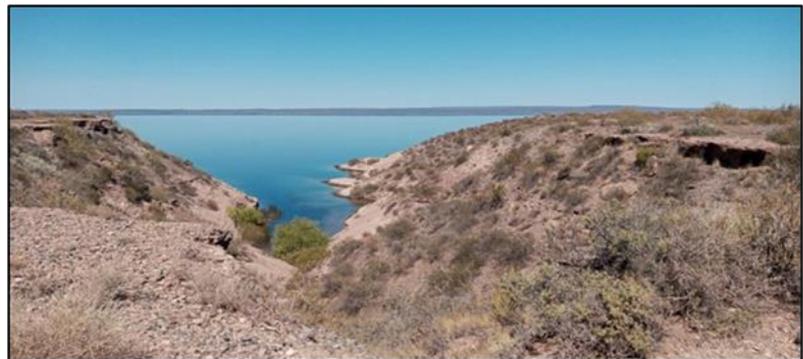
Figura 16. Cañadón (38°33'5,02"S; 68°32'5,41"O). Febrero 2023.

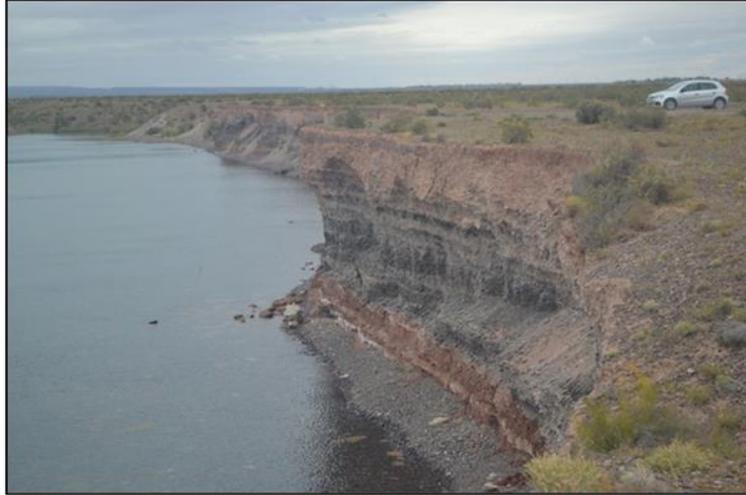
Los acantilados son geoformas activas cuyas alturas alcanzan entre 1,5 y 8 m aproximadamente (Figura 18). Además de ser afectados en su frente por procesos erosivos subaéreos son atacados por el oleaje en su base mostrando morfologías erosivas con presencia de “mediacaña” bien desarrollada que indica el límite de la erosión producto del oleaje. Algunos tienen en su parte superior un reparo rocoso, con morfología en visera o alero, con un techo y un frente abierto mucho más ancho que su fondo (Figura 19).

Figura 18. Acantilado ($38^{\circ}36'52,80''S$, $68^{\circ}27'56,80''O$). Diciembre 2023.

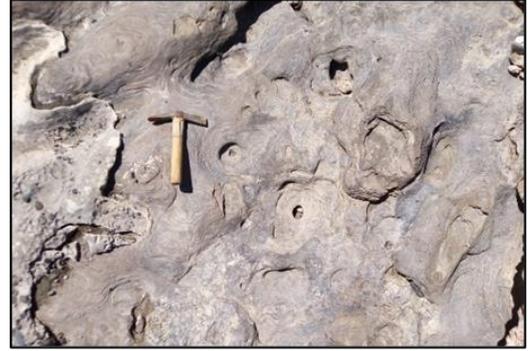
Al pie de los acantilados se encuentra la plataforma de abrasión, desarrollada en areniscas, con erosión diferencial, en algunos casos con pequeñas oquedades producto de la acción del agua sobre su superficie (Figura 22; Figura 23). Tiene distintos anchos y está en parte expuesta y en parte sumergida. Sobre ella se halla material de detritos y bloques de variado tamaño, producto de la remoción en masa asociada con los procesos erosivos (Figura 24). Hacia el sector noreste del área de estudio la plataforma tiene suave pendiente mientras que en el noroeste presenta una marcada caída hacia el lago.

Figura 23. Oquedades sobre la plataforma de abrasión. Diciembre 2022.

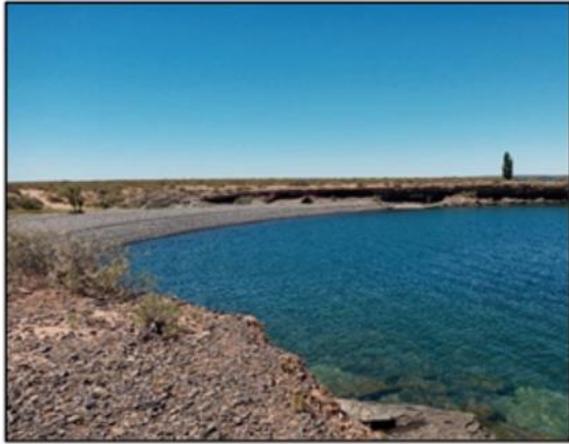
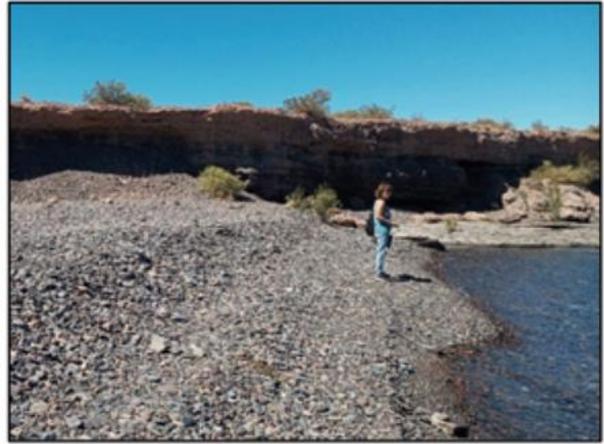
Las playas, de distinto tamaño, tienen perfiles cóncavos y rectos. En los márgenes y al final de las bahías se encuentran playas de bolsillo separadas por promontorios, constituidas por grava (principalmente las ubicadas hacia el noreste) (Figura 25 a y b), y por arena y mixtas (las del sector noroeste) (Figura 26), en cuya dinámica interviene el oleaje y las corrientes. Tienen aporte de sedimentos de variado origen proveniente de la erosión de acantilados cercanos, de la erosión hídrica de cañadones y cárcavas que ante eventos torrenciales drenan sectores próximos, y de arena que aporta el viento que sopla desde el interior. En algunas se observan cordones de progradación de gravas generados por las olas llamados “crestas de berma” (Figura 25 b).

Figura 25. a. Playa de grava ($38^{\circ}37'23,88''S$; $68^{\circ}27'39,84''O$). b. Detalle de la misma donde se observan “bermas”. Diciembre 2022.

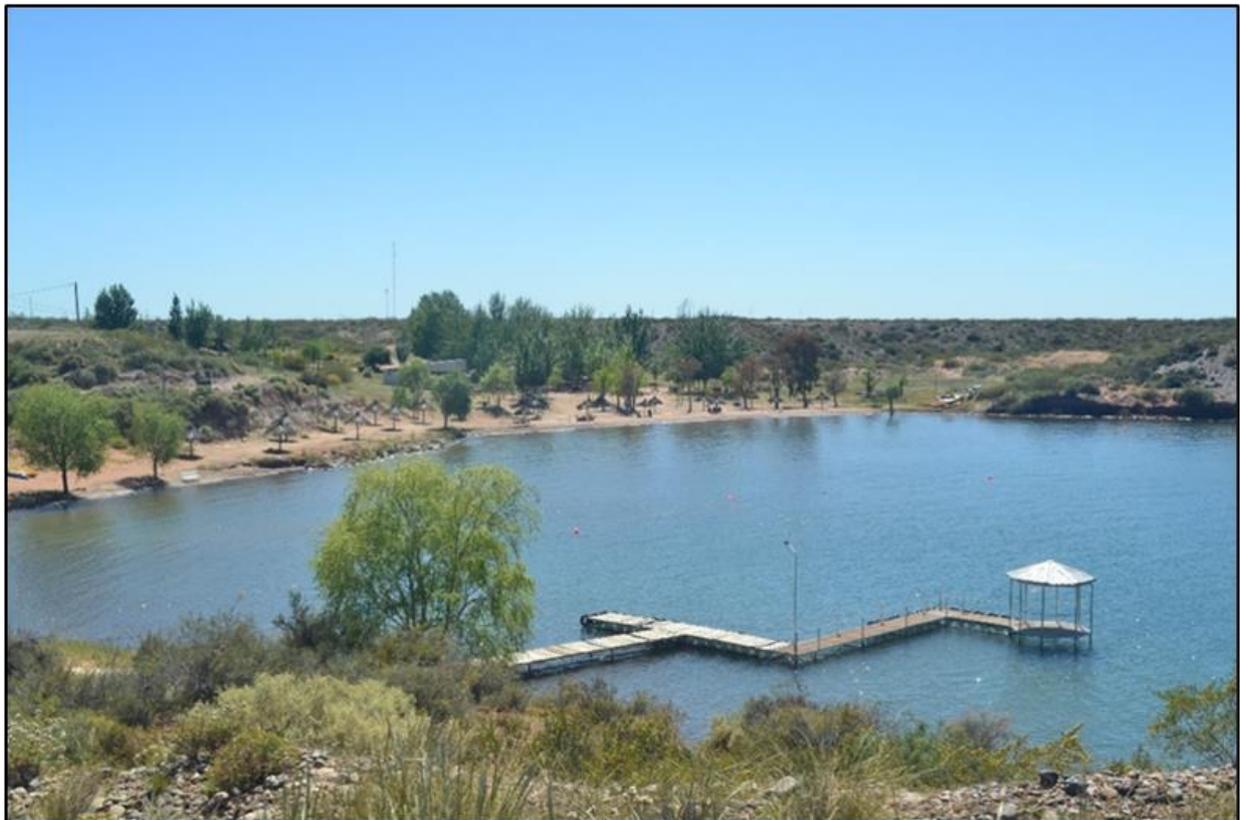
Figura 26. Playa de arena y grava Club Hidronor. Noviembre 2023.

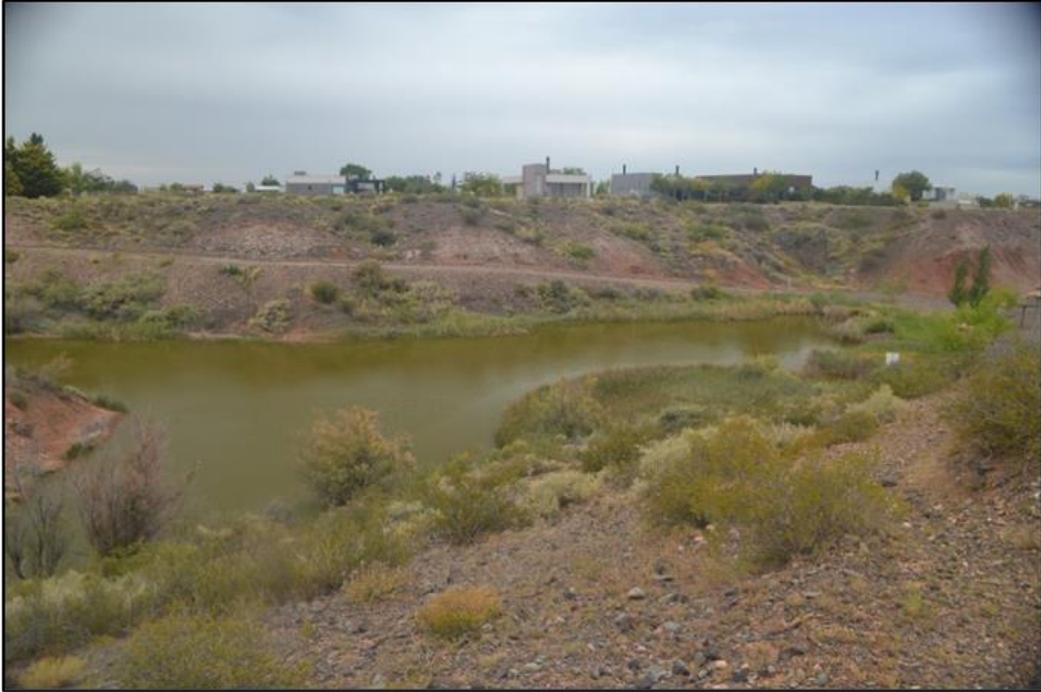
Cercanas a la costa, principalmente en el sector sureste, se desarrollan lagunas costeras que son depresiones someras separadas del embalse por una barrera de grava generada por acreción lateral proveniente del material erosionado de los frentes acantilados. Estos pequeños cuerpos de agua están conectados al embalse en función de su nivel y también reciben aportes de escorrentía superficial de esporádicas lluvias (Figura 27).

Figura 27. Laguna costera Tenis Club. Diciembre 2023.

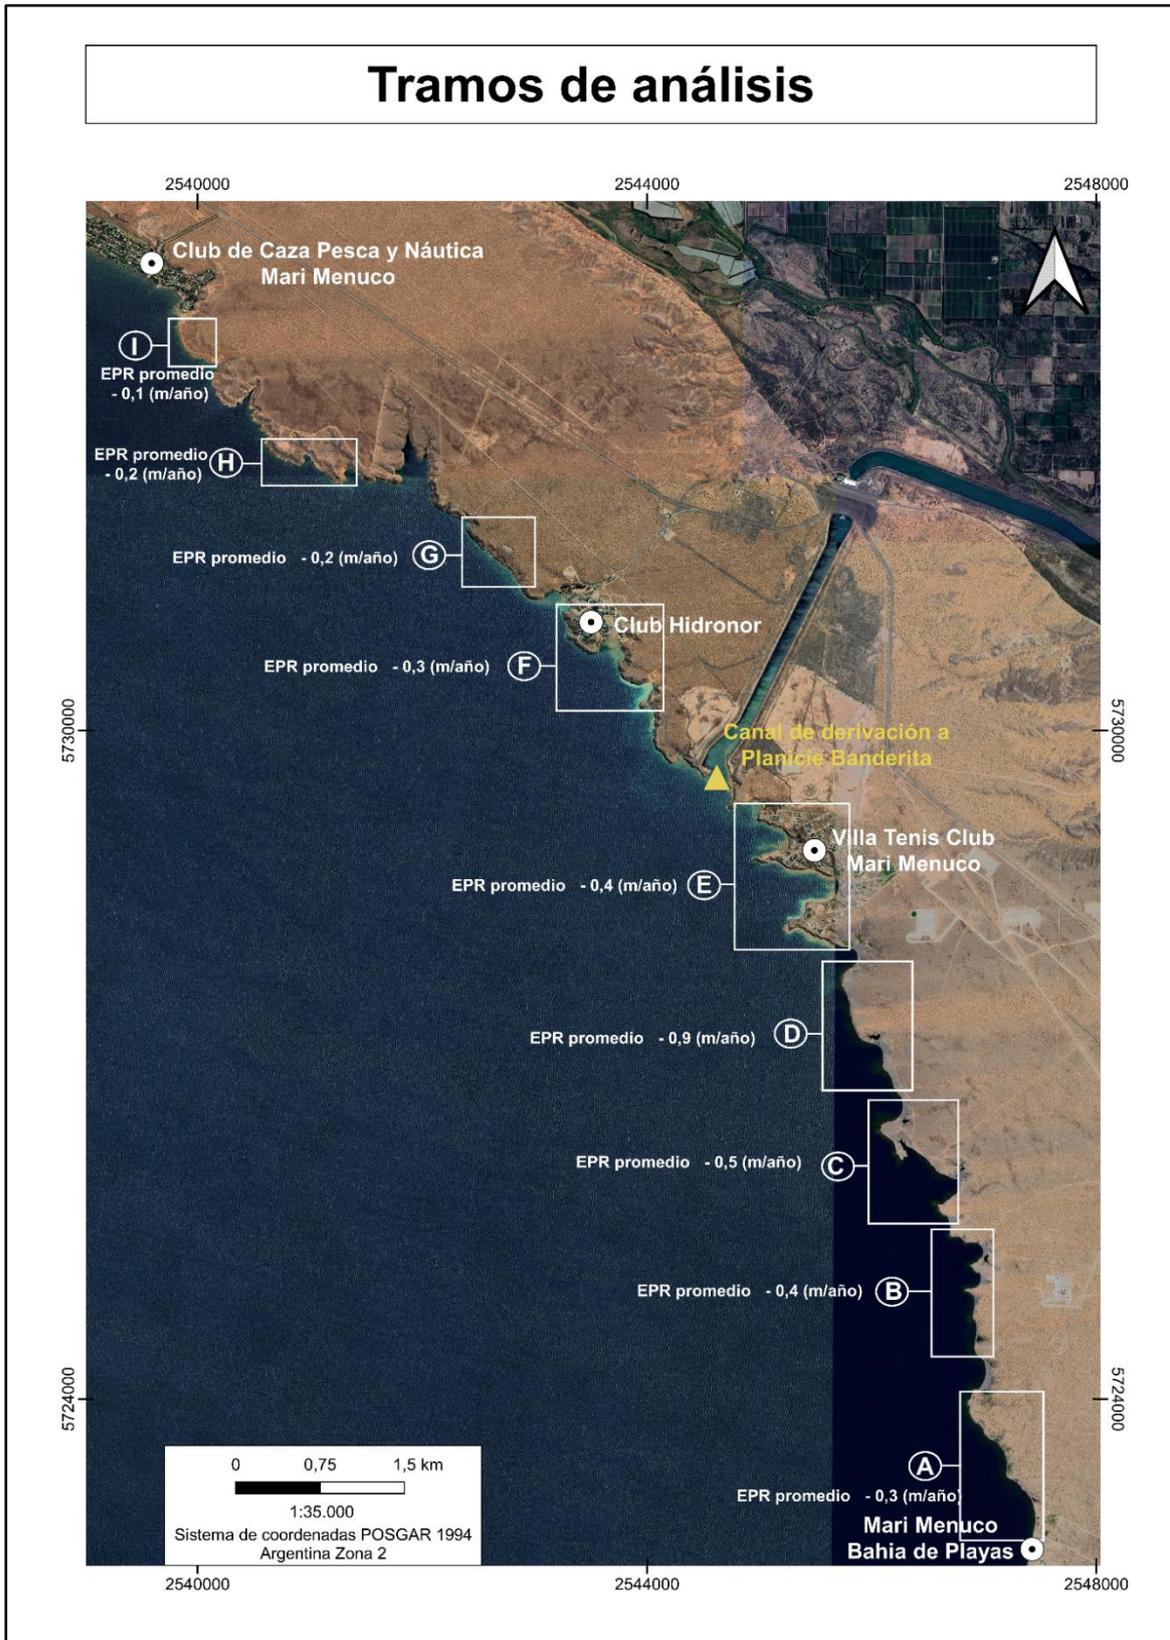
Figura 34. Imagen satelital 2022 de ESRI Satellite con ubicación de los tramos en los que se realizó el análisis y valores de tasa de erosión promedio en cada uno.

En general desde el canal de aducción hacia el NO se registran menores valores promedio de EPR que hacia el SE. Próximo al Club de Caza Pesca y Náutica Mari Menuco, tramo I, se registraron los menores valores ($< -0,1$ m/año), mientras que los mayores ($> -0,5$ m/año) se observan en los tramos C y D (Figura 34).

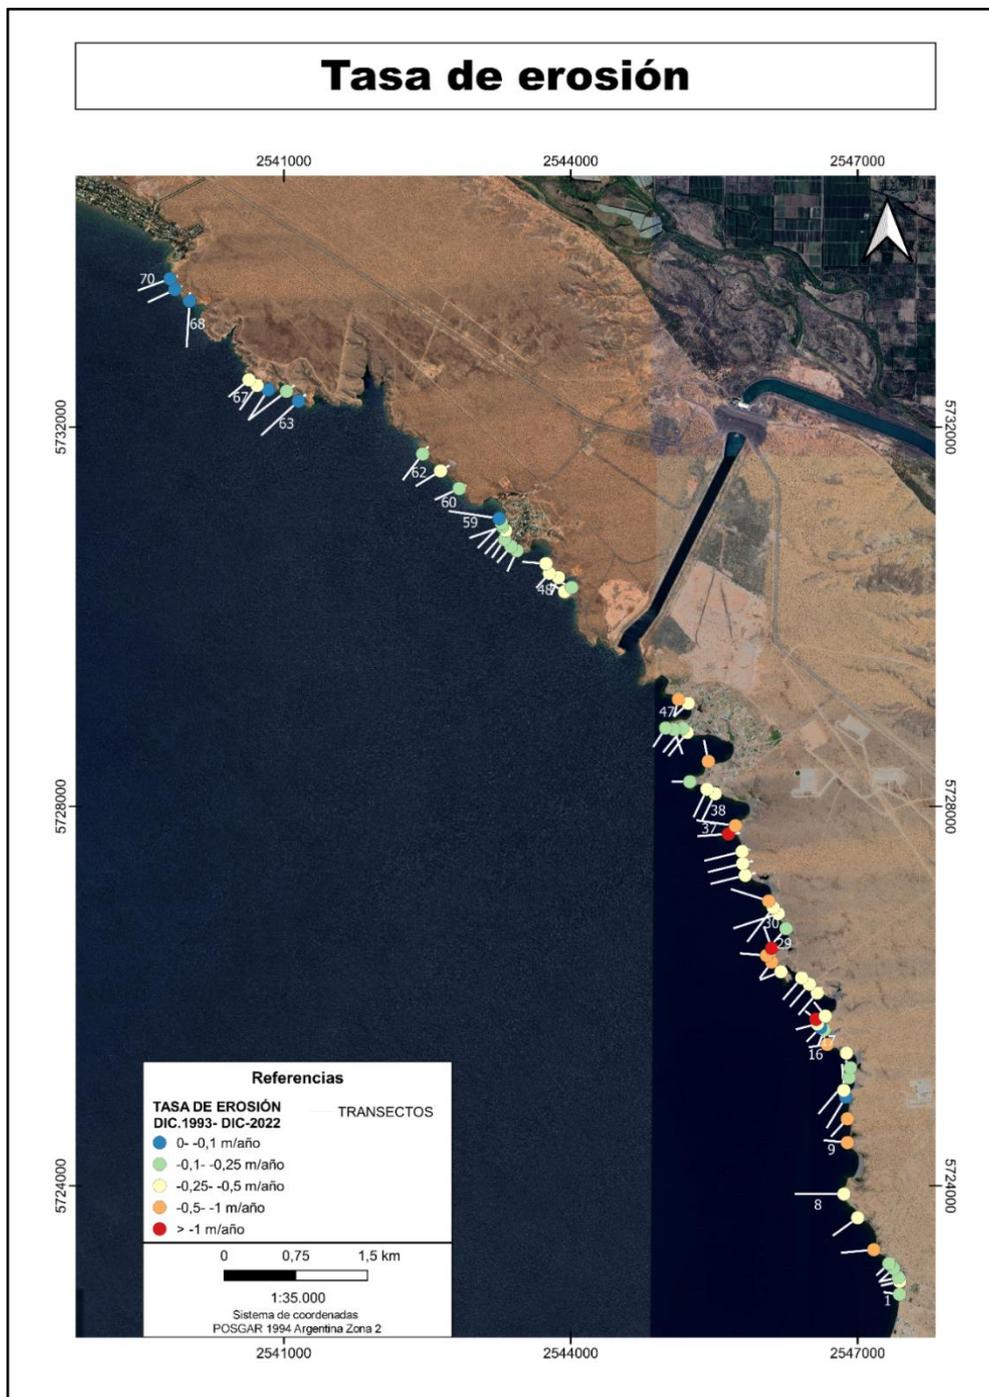
La tasa de erosión costera (EPR) se refiere a la velocidad a la que la costa pierde terreno y representa cuánto se reduce en un período determinado. En el área de estudio los mayores valores se registraron hacia el SE, la mayoría varían entre 0,25 y 0,5 m por año mostrando retrocesos de hasta 3 m, al NO del área de estudio estos no superan los 0,5 m (Figura 35).

Figura 35. Variabilidad en la tasa de erosión.

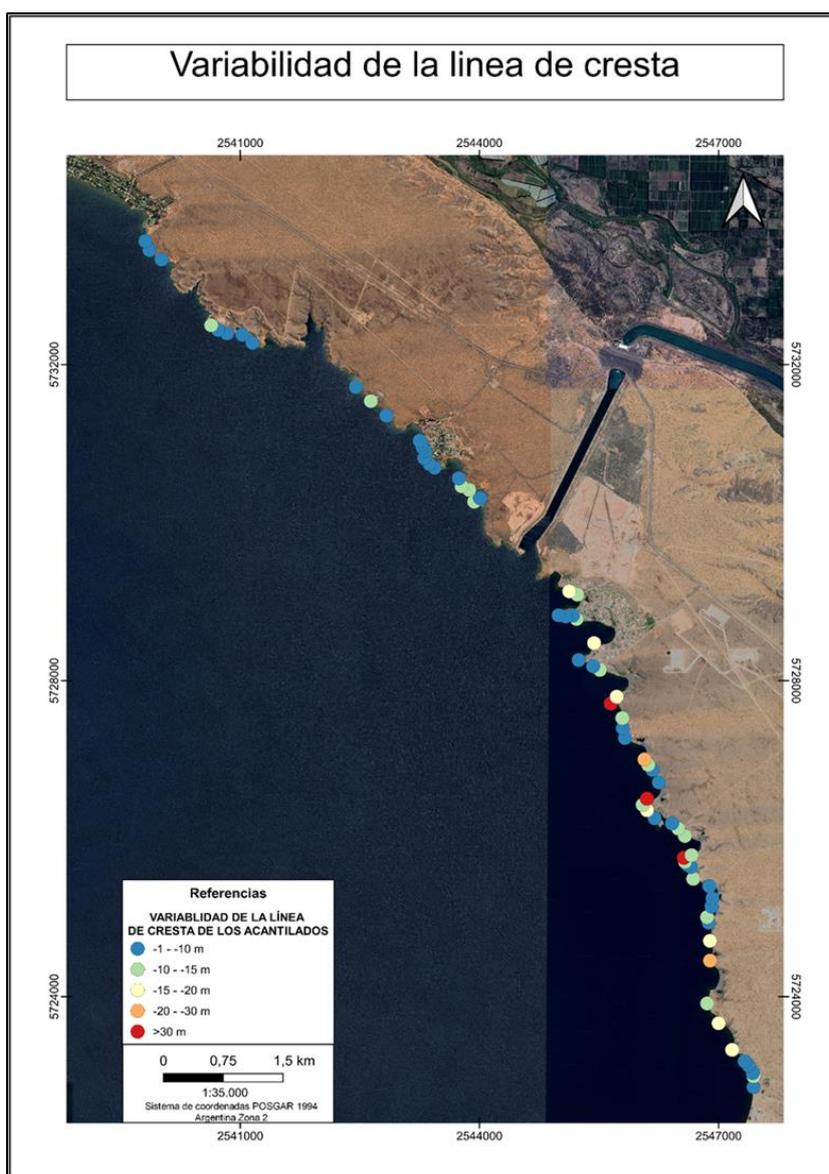
La variación espacial del proceso de erosión muestra una tendencia de retroceso generalizado (Tabla 4). En la Figura 36 se muestra la variabilidad de la línea de cresta de los acantilados, proceso muy notorio en el tramo D donde se midieron retrocesos de hasta 88 m (Figura 37).

Figura 36. Variabilidad de la línea de cresta entre diciembre de 1993 y diciembre de 2022.

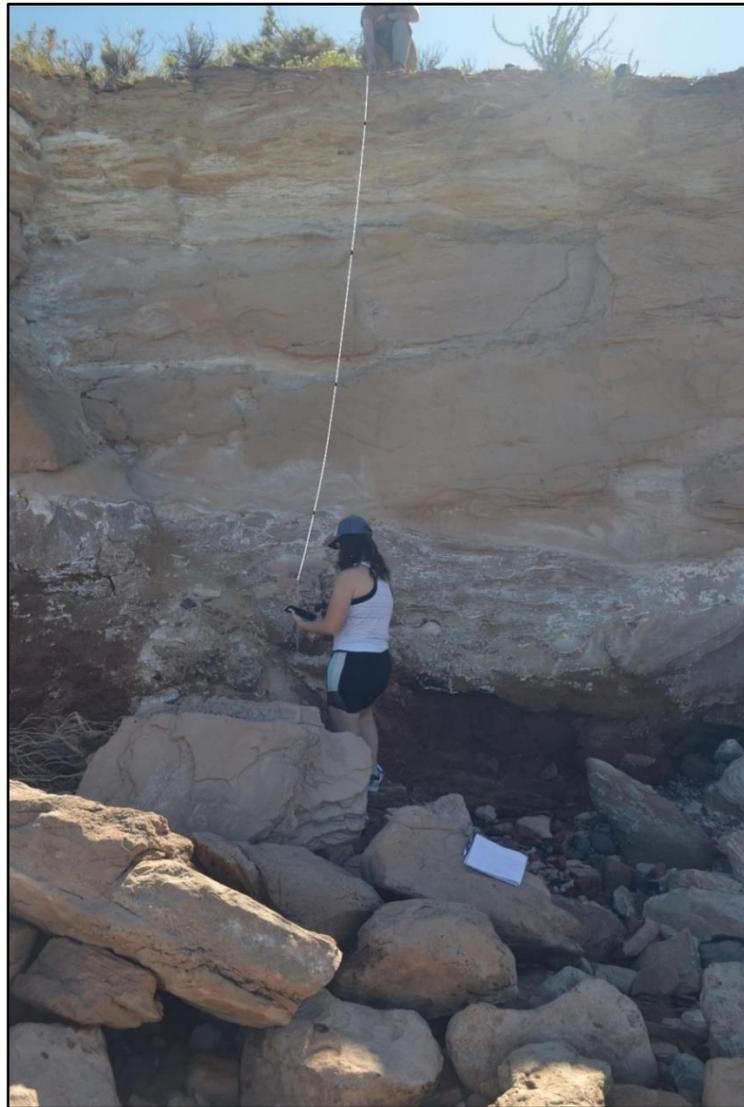
En los mismos sitios, donde se pudo establecer la línea de levantamiento, se evaluó el grado de fracturación mediante el índice RQD (Figura 42). Para los niveles de areniscas se obtuvo un valor de RQD de 93% de calidad muy buena. En los niveles de conglomerados se registró un valor de RQD de 84% de calidad buena. No se calculó el RQD en los niveles de fangolitas ($RCS < 1$) que se encontraban muy meteorizados hasta el punto de desmenuzarse con las manos asignándole entonces un $RQD = 0$

Figura 42. Línea de levantamiento en frente acantilado del Club Hidronor. Noviembre 2023.

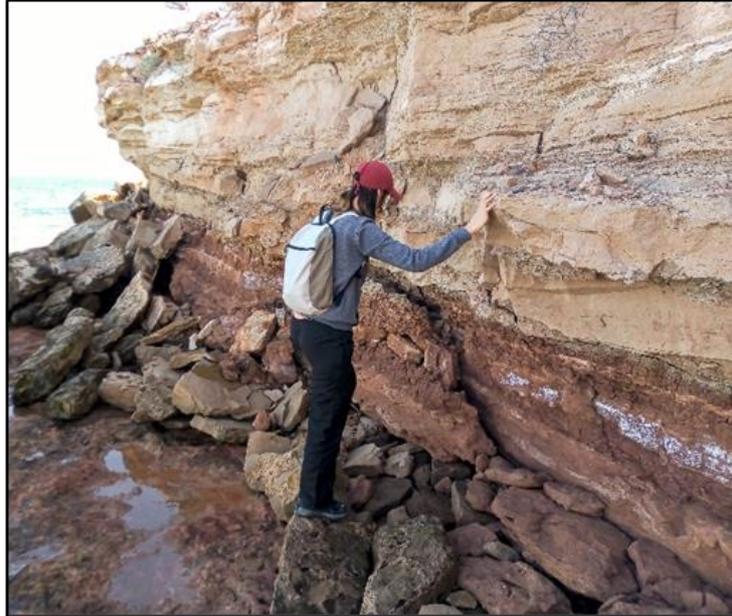
En las observaciones de campo se distinguieron discontinuidades subhorizontales por estratificación de los distintos bancos de rocas que conforman el acantilado (Figura 43), discontinuidades verticales y perpendiculares a la cara del acantilado (Figura 44) y discontinuidades verticales y subparalelas a la cara del acantilado, formadas por liberación de presión hacia la cara libre del mismo (Figura 45)

Figura 43. Discontinuidades por estratificación ($38^{\circ}33'55,91''S$; $68^{\circ}30'39,10''O$). Julio 2023.

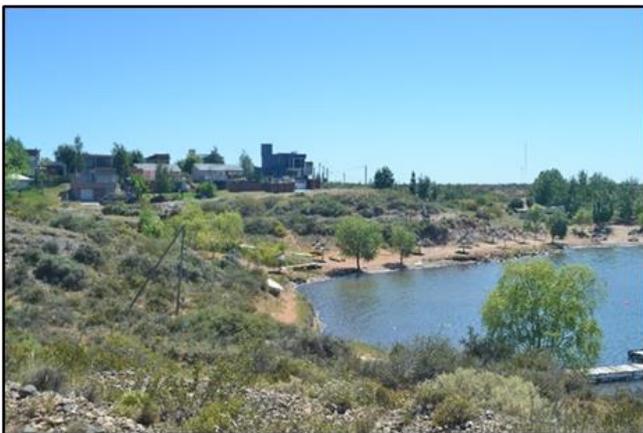
En el **sector 3 y 4** se ubican los clubes Hidronor y Villa Tennis Club, con infraestructura cercana y muy cercana al sector acantilado respectivamente (Figura 50; Figura 51). En Villa Tennis Club y en la zona del canal de aducción se han construido defensas (Figura 52) . Se determino un uso recreativo moderado para ambos sectores.

Figura 50. Construcciones del Club Hidronor. Noviembre 2023.

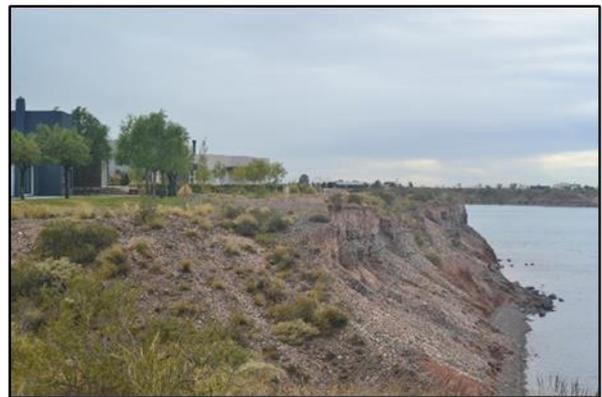
Figura 51. Construcciones en Villa Tennis Club. Diciembre 2023.

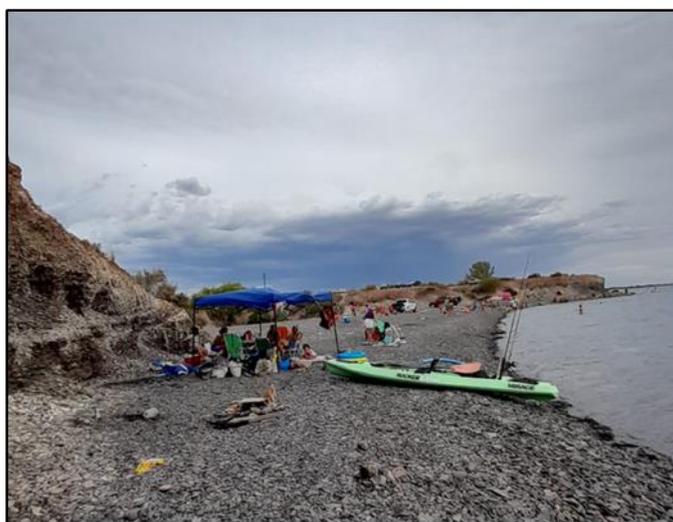
En el **sector 5** no hay urbanizaciones, la infraestructura hidrocarburífera está muy alejada de la costa como para tenerlo en cuenta en el análisis, sin embargo, el uso es espontaneo e intenso, la accesibilidad se ve favorecida por gran cantidad de caminos secundarios, picadas y huellas que llegan directamente a las playas (Figura 53).

Figura 53. Fotografía del sector 5 mostrando uso espontaneo. Diciembre 2023.

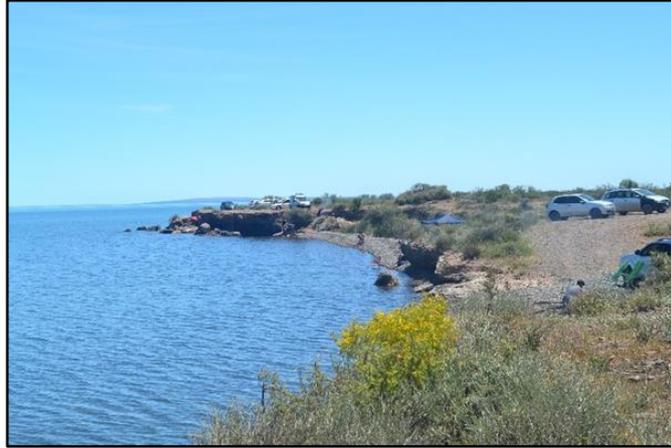
En el **sector 6** se desarrolla Bahía Bonita, en esta urbanización abierta hay infraestructura cercana a las playas, pero alejadas del sector acantilado. En las proximidades hay campings organizados y se encuentra la toma de agua lo que implica una mayor accesibilidad e intensidad en el uso recreativo de este sector (Figura 54).

Figura 54. Fotografía del sector 6 mostrando el uso recreativo. Noviembre 2023.

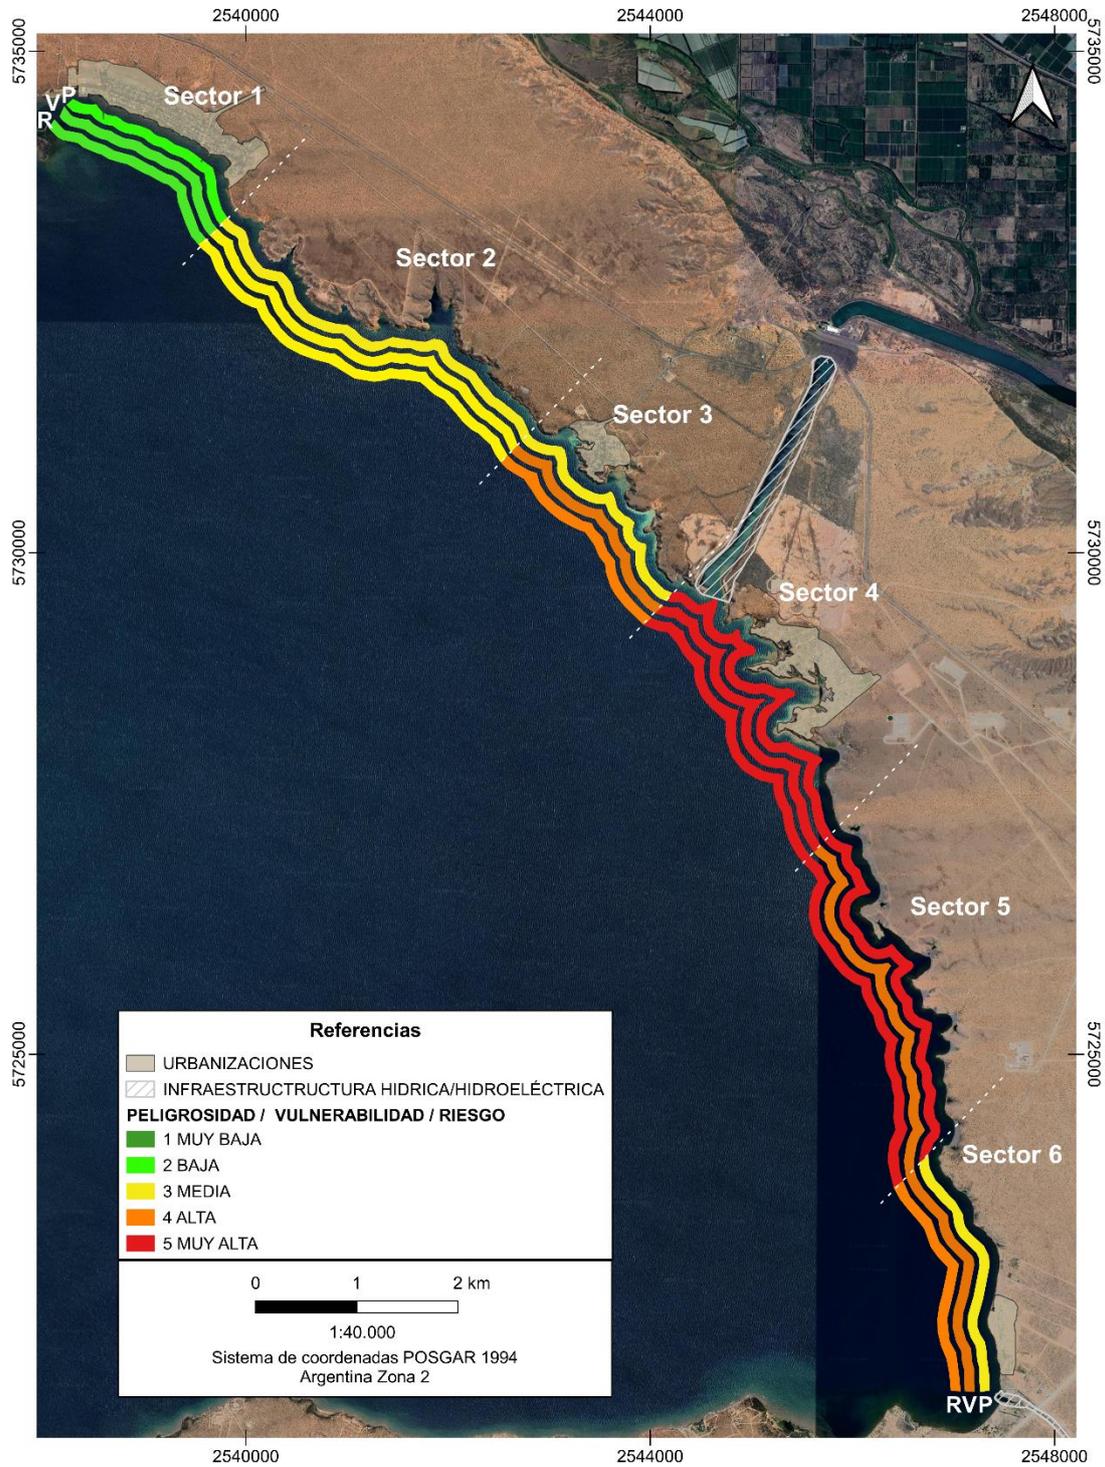
Mapa de Peligrosidad / Vulnerabilidad / Riesgo

La mayoría de los sectores evidencian vulnerabilidad alta. Solo se registra vulnerabilidad baja en el sector 1 del Club Mari Menuco y muy alta en el sector 4 Villa Tennis Club (Tabla 8). El índice de vulnerabilidad muestra valores que van de bajos a muy altos (Figura 55).

La evaluación de la peligrosidad y la vulnerabilidad dan como resultado que la costa en estudio presenta riesgo frente a la erosión en un rango de bajo a muy alto (Figura 55). En el sector 1 se observa que el riesgo es bajo, en el 2 moderado y en el resto alto (sector 3 y 6) y muy alto (sector 4 y 5) (Tabla 9).

Figura 55. Peligrosidad (P), Vulnerabilidad (V) y Riesgo (R) de erosión costera en el área de estudio.

- En las áreas de uso turístico recreativo espontáneo, es importante identificar y demarcar zonas seguras de estacionamiento, ubicadas lejos del borde de los acantilados y grietas, asimismo establecer senderos de acceso a las playas en lugares de bajo riesgo.
- Realizar futuros monitoreos periódicos y de evaluación del proceso erosivo a lo largo del tiempo.
- Si bien el aporte de este trabajo es específicamente relacionado al riesgo costero, dentro del ordenamiento del territorio debería también considerarse el uso deportivo del embalse (actividad de lanchas, motos de agua, etc.).
